## 재해원인조사 의견서

# 재해원인조사 의견서

| | 현 장 명 | C 우사 지붕 교체공사 | | | 현 장 | 전북 부안군 | | |

| 발생형태 | 떨어짐 | 기인물 | 채광창 |

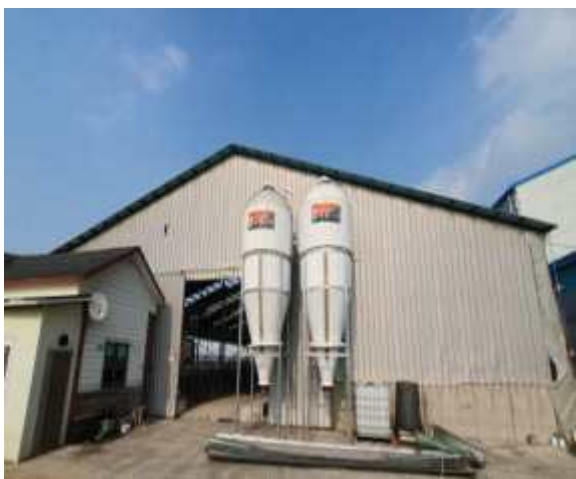
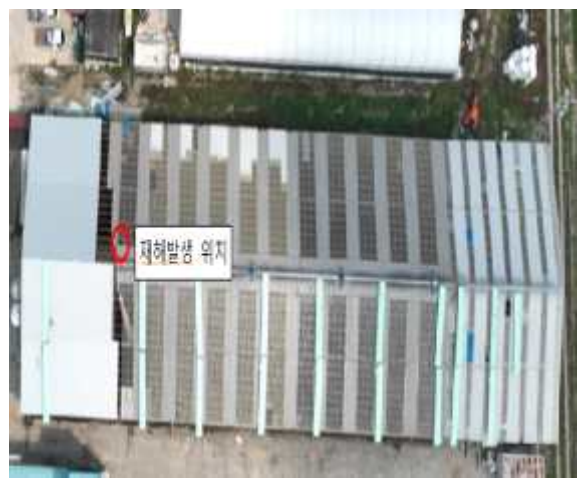
[사진1] 현장 전경사진 및 재해 발생 위치

- 당 현장은 전북 부안군 소재 **우림아트**에서 시공하는 축사 1개동 규모「C 우사 지붕교체 공사」로,  
- 공사는 '24.7.31.(수)부터 시작하여 약 15일이 소요될 예정이었으며, 작업 2일 차에 재해가 발생하였음.  
- 재해당시 공정률은 약 10%로 축사 지붕재(칼라강판, 채광창) 교체 작업이 진행 중이었음.

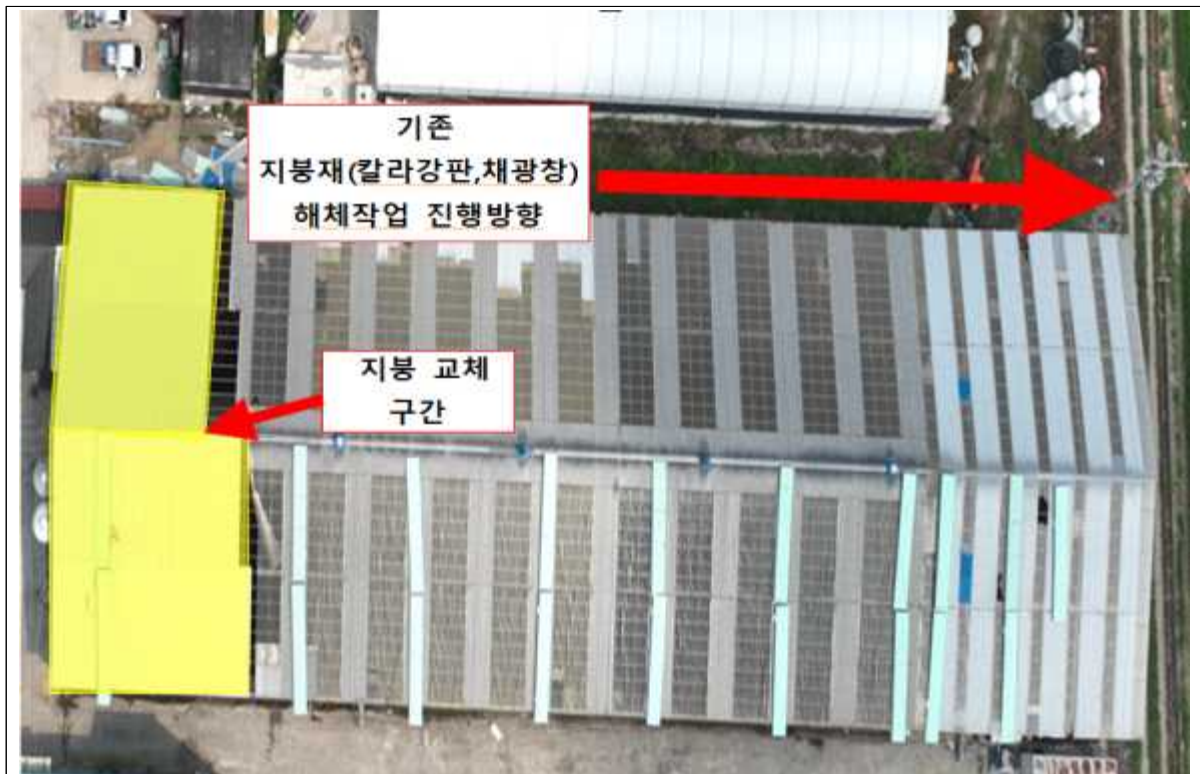
[사진2] 지붕재 교체작업 완료 구간 및 작업 해체진행 방향

○ 지붕재 설치 방법은 이동식 크레인으로 지붕재를 인양하여 올려놓고 지붕 상부 작업자 4명이 업무를 나눠서 해체(2명)·설치(2명)하는 순서\*로 작업을 실시함(사진2 참고)

\* 사고 전날 지붕으로 인양·적치된 지붕재(칼라강판 10묶음)는 사고 당일 기존 칼라강판 및 채광창을 해체하고, 처마 → 용마루 방향으로 지붕재를 판개하여 고정 설치하는 순으로 진행됨. (사진 17 참고)

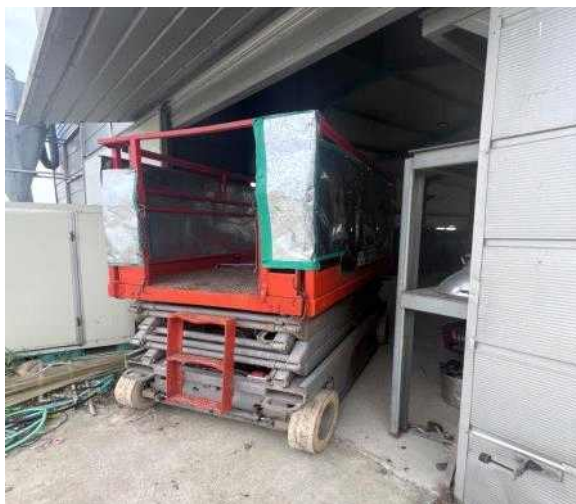
[사진3] 고소작업대

\* 지붕재 설치 작업자(E,F)는 고소작업대를 이용하여 지붕상부로 이동.(사진 3 참고)

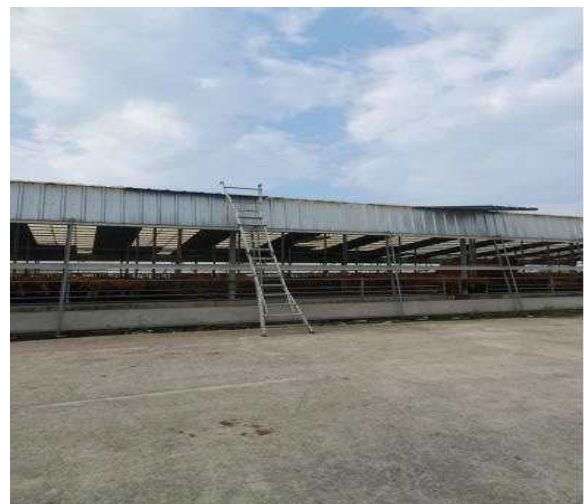
[사진4] 설치된 승강사다리

\*\* 지붕재 해체 작업자(D,A)는 사다리를 이용하여 지붕상부로 이동.(사진 4 참고)

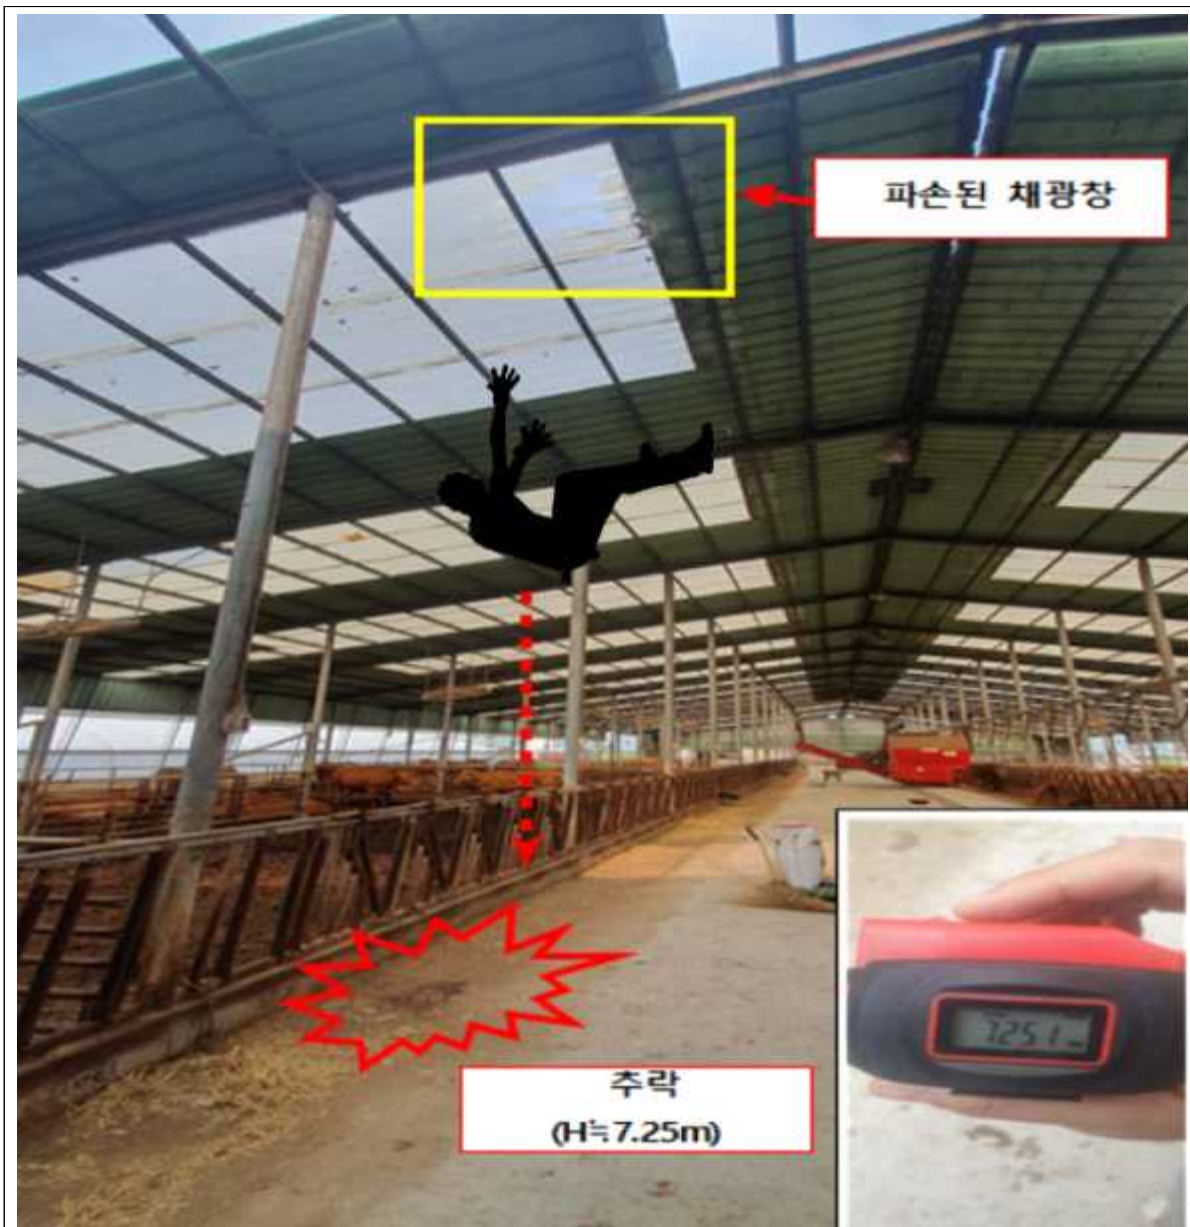
[사진5] 재해상황도

- [15:00경] 동료작업자 D은 사다리를 이용하여 지붕에 올라간 후, 강판 해체 작업 구간으로 이동하여 그라인더 작업을 시작하였고,
- 그라인더 작업 구간에서 약 3~4m 떨어진 뒤쪽에서 B(사업주)과 E(작업자)는 강판 설치 작업을 계속 진행함.
  - 재해자는 지붕 상부에서 지붕재 해체 작업을 위해 용마루(경사지붕의 최상단) 부근에서 D가 있는 작업 장소로 약 3m 이동하던 중,
  - 기존의 노후된 채광창(선라이트)을 뚫아 채광창이 파손되면서 약 7.25m 아래로 추락, 병원으로 이송하였으나 재해당일 21:00경 사망한 재해임

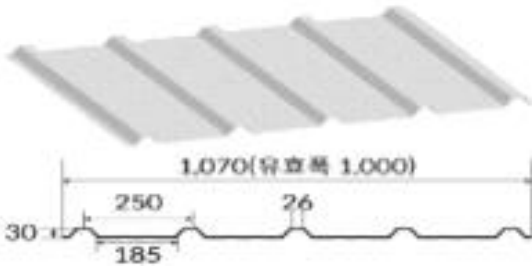
| [사진6] 기존 채광창 제원 | |

○ 기존 채광창(선라이트)\*은 지붕 마감재로 약 15년 전에 설치되었으며, 폴리카보네이트 재질로 태양광에 노출되어 장기간 사용 시 열화\*\*(노후화)되어 뒤틀거나 접촉 시 쉽게 부서지는 한계상태에 도달하여 손상이 가속화 될 수 있음을 고려할 때,

- 채광창의 시험성적서에 따르면 충격강도는 72.39kgf cm/cm<sup>2</sup> 이나 열화(노후화)로 인해 충격강도는 더욱 약해진 상태로 재해자의 몸무게(약 72~5kg 추정)를 견디지 못하고 파손된 것으로 추정됨.

\* 시험성적서에 따르면 신품 채광창의 충격강도는 71kj/m<sup>2</sup> (72.39kgf cm/cm<sup>2</sup>) 1kj/m<sup>2</sup>=1.019716kgf cm/cm<sup>2</sup>(단위환산)이며, 현장 측정 결과 두께는 약 1.5mm정도로 확인됨. (사진18 참고)

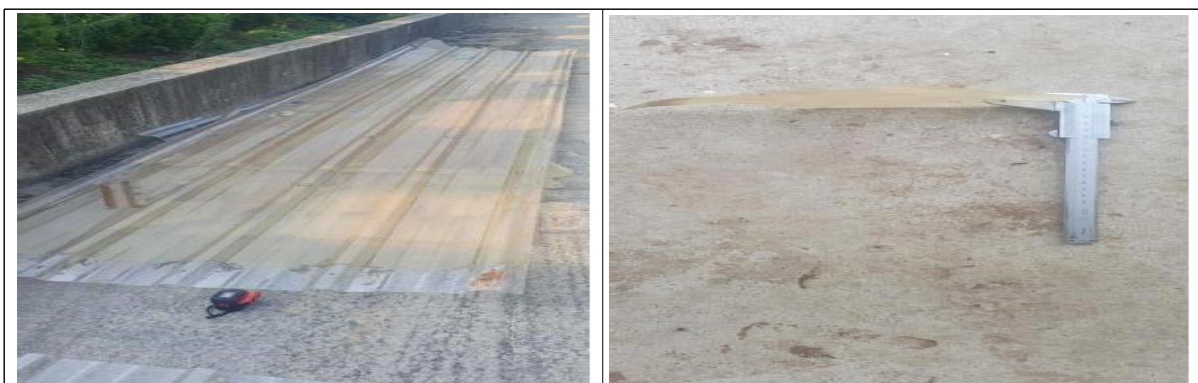
[사진7] 기존 채광창

7. 본 제품은 내충격성이 탁월하지만 사람이 올라가 무리한 타격을 주는 등의 행위는 위험하오니 삼가하시기 바랍니다.

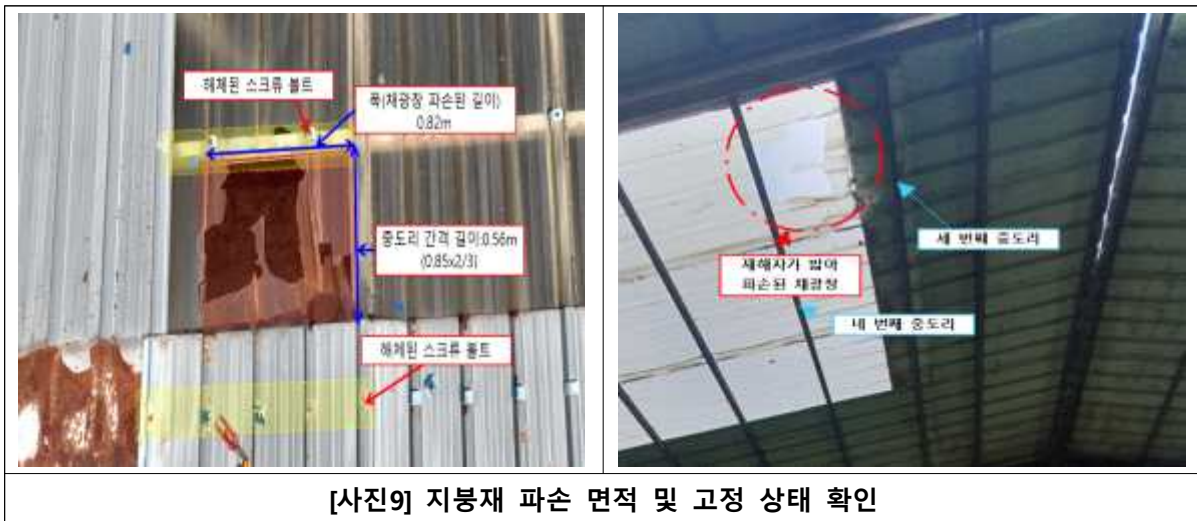
- 재해가 발생한 축사 지붕재 고정여부를 확인한 결과, 파손된 채광창의 세 번째 중도리\* 스크류 볼트는 해체된 상태였고, 네 번째 중도리도 스크류 볼트가 해체된 상태였음.
  - 현장에서 실측한 결과 해체된 채광창 규격은 1.1m×10m(폭×길이)로 판단되며 파손부위는 중도리 간격 길이 0.85×2/3 약 0.56m, 길이(채광창 파손된 길이) 0.82m, 면적 0.46㎡ 추정됨.
- \* 중도리(ㄷ형강) : 마루대, 처마도리에 평행하고 지붕 널(패널) 등을 받치는 수평 부재

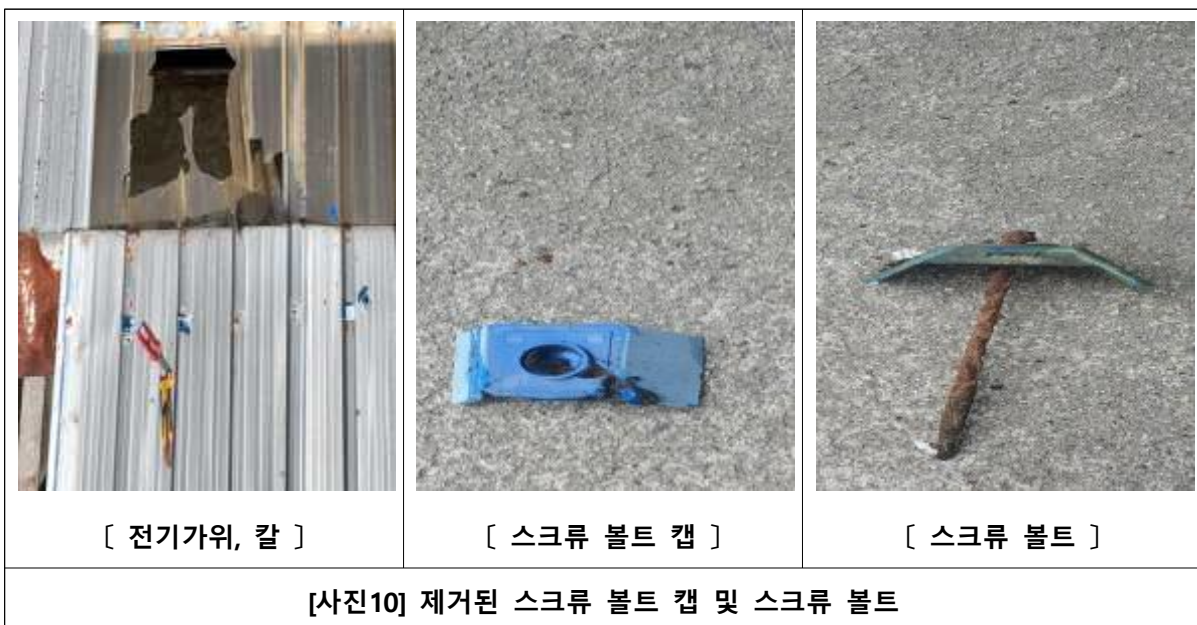
- 재해자는 사다리 이용 지붕으로 이동한 후 전지가위, 칼, 임팩트드라이버로 칼라강판의 스크류 볼트 캡 제거작업을 함.

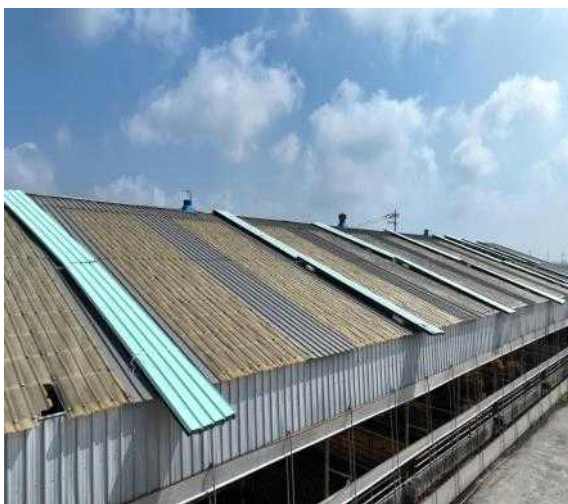
[사진11] 지붕 위 작업발판 및 안전대  
부착설비 미설치

- 노후화로 인한 강도가 약한 자재로 덮힌 지붕은 작업 및 이동 시 지붕재 파단의 위험이 높으므로
  - 작업 전 견고한 구조의 덮개(지붕 채광창 전용 안전덮개) 및 폭 30cm 이상의 작업발판을 설치하여 추락위험을 제거한 후 작업하여야 하나 설치되지 않았음.
- 경사지붕에서 작업 시 추락 위험이 있으므로 지붕의 가장자리에 안전난간을 설치한 후 작업하여야 하며,
  - 설치가 곤란한 경우에는 추락방호망 및 안전대 부착설비를 설치하여 작업자가 안전대를 걸고 작업 및 이동 할 수 있도록 하여야 하나 미설치된 상태로 작업이 진행되었음.

- 열화(노후화)된 채광창에 대한 방호조치 미실시
  - 열화(노후화)가 진행된 지붕재는 강도가 약해져 충격을 가하면 파단 위험이 높기 때문에 지붕 위에서 작업 및 이동 시 채광창을 밟지 않도록 작업발판 또는 견고한 구조의 덮개를 설치하여야 하나 미설치된 상태에서 재해자가 작업 중 채광창을 밟아 채광창이 파손되면서 추락.
- 지붕 상부 작업 시 추락방지조치 미실시
  - 경사진 지붕 위에서 이동 시 추락 위험이 높기 때문에 지붕 하부에 추락방호망을 설치하거나, 안전대 부착설비를 설치한 후 안전대를 걸고 작업하여야 하나 추락방지조치가 미실시된 상태에서 지붕재 해체 작업을 하기 위해 이동 중 추락.
- 개인보호구 미착용
  - 추락할 위험이 있는 지붕 상부에서 작업을 하는 경우 근로자에게 개인보호구(안전모, 안전대)를 지급하였으나, 미착용 상태로 작업 실시.

- 축사 지붕처럼 강도가 약한 지붕 위에서 작업 시 열화된 채광창의 파단 등에 의한 추락을 방지하기 위해 견고한 구조의 덮개(지붕 채광창 전용 안전덮개 등)를 설치하고 폭 30cm 이상의 작업 통로용 발판을 설치하고 작업하여야 함. (사진 13 참고)
