## 재해원인조사 의견서

한국 산업 안전 보건공단

| | 현장명 | 회의실 내부보수공사 | | 현장 | 제주 제주시 | | |

## 3. 재해발생 경위

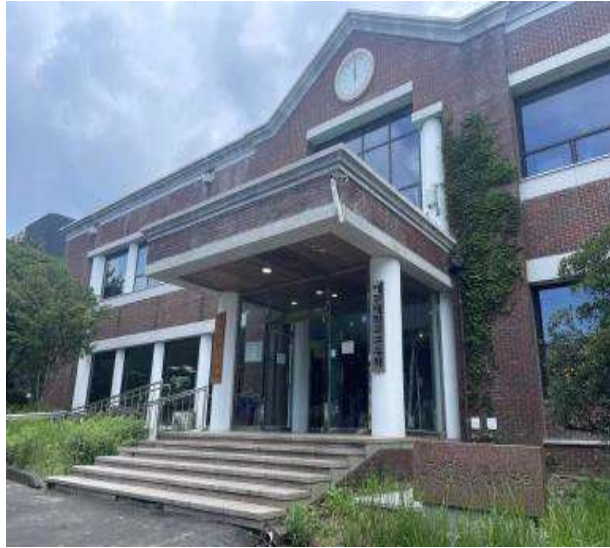
[ 사진1 ] 현장 외부 전경

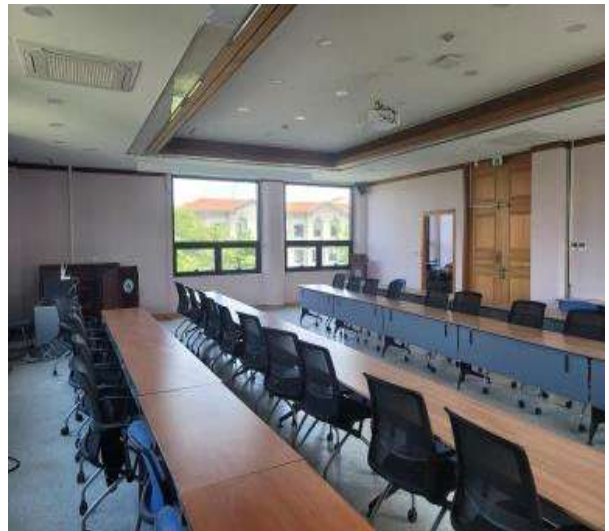
[ 사진2 ] 철거(해체)작업 전 회의실 전경(현장관계자 제공)

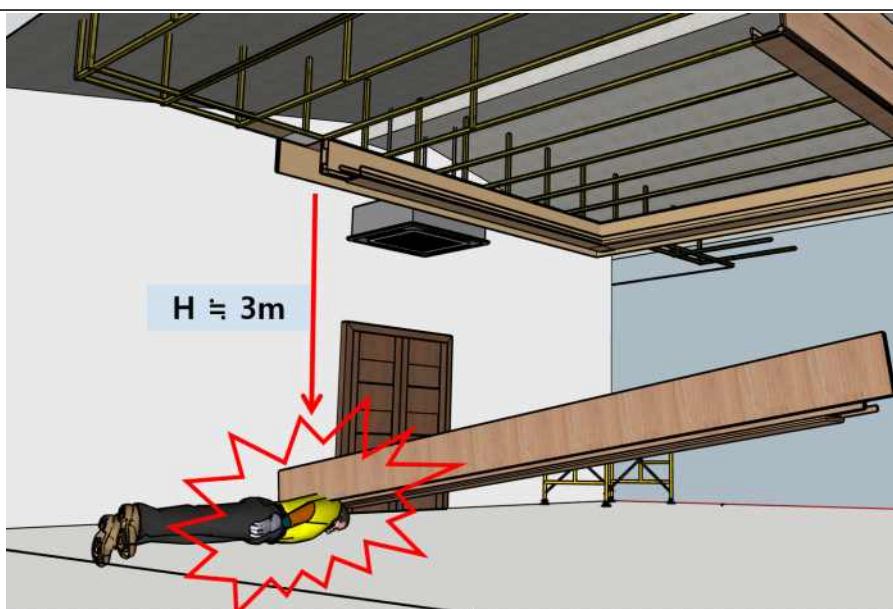
[ 재해상황도 ]

- 【07:30경~】 총 4명의 근로자( **탐건축** 대표, 재해자 및 동료작업자 2명)가 현장으로 출근하여 작업 전 TBM을 실시함.
- 【08:00경~】 천장에 설치된 에어컨 2대에 대한 보양작업, 스피커 및 천장등 철거(해체)작업을 마무리하고, 천장 석고보드 철거(해체)작업을 시작함.
- 【10:00경~10:20경】 천장에 취부된 석고보드 철거(해체) 후 휴식.
- 【10:30경~】 **탐건축** 대표 면담 내용에 의하면 휴식 후 **탐건축** 대표와 동료작업자 1명은 이동식비계 위에 올라가 향후 철거(해체) 작업을 위하여 천장 구조를 확인하는 중이었으며, 같은시간 재해자는 우물통 천장 하부에서 철거잔재물 정리작업을 하고 있었음. - 추정※
- 【10:35경~】 우물통 천장에 고정되어 있던 조명박스(가해물: 약 50kg 추정)가 불상의 이유로 탈락되어 떨어지며(H≈3m) 하부에 있던 재해자가 떨어지는 조명박스에 머리를 맞고 쓰러져 병원으로 이송·치료 중 **2024.08.14.(수) 사망함.**

※ 당시 재해자가 가해물 하부에서 어떤 작업을 하고 있었는지 정확히 알 수는 없으나, **탐건축** 대표의 면담내용 및 당시 작업 상황으로 볼 때 바닥에 떨어져 있는 기 철거잔재물 정리작업을 하고 있던 것으로 추정됨.

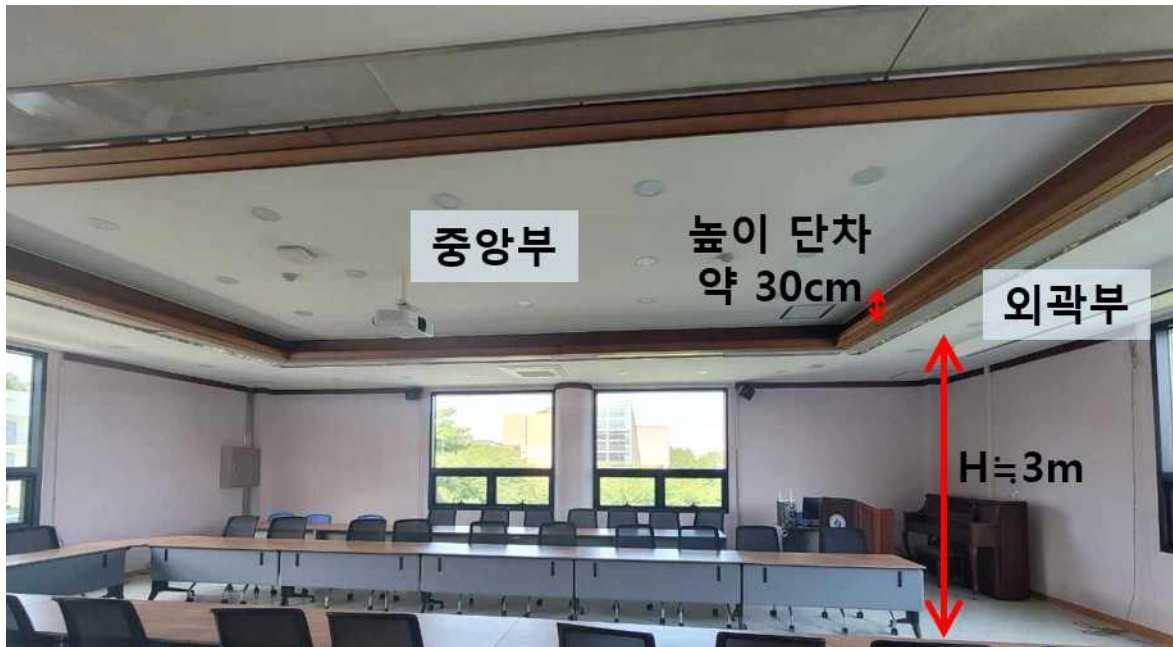
- 재해 가해물인 조명박스는 높이 약 3m에 설치된 천장 구조물 중 하나로, 천장 구조물은 중앙부와 외곽부에 높이 단차(약 30cm)가 있는 우물통 천장 형태이며, 단차 구간에 조명박스가 달려있는 구조임.

[ 사진 3 ] 천장 구조

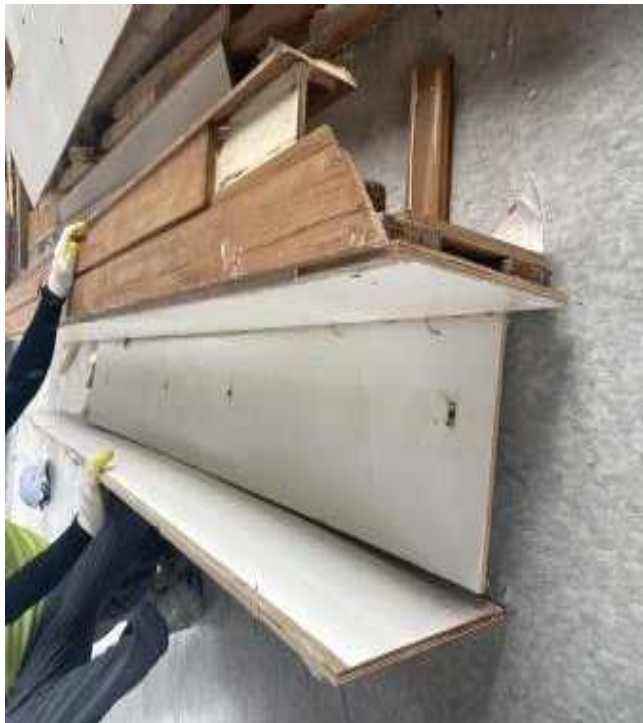
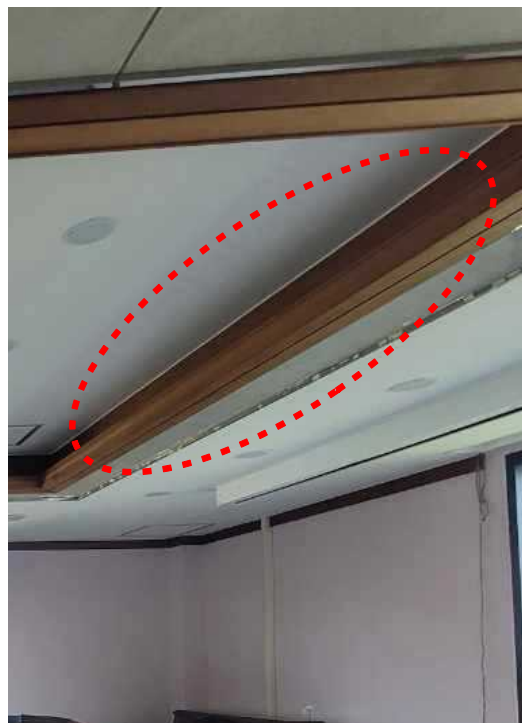
[ 사진 4, 5 ] 가해물(천장 조명박스)

○ 가해물인 조명박스의 무게는 약 50kg로 추정됨

→ 합판의 통상적인 비중(0.65)으로 계산했을 때  $0.073 \times 0.65 = 0.047 \text{ Ton}$  으로  
약 50Kg으로 추정됨

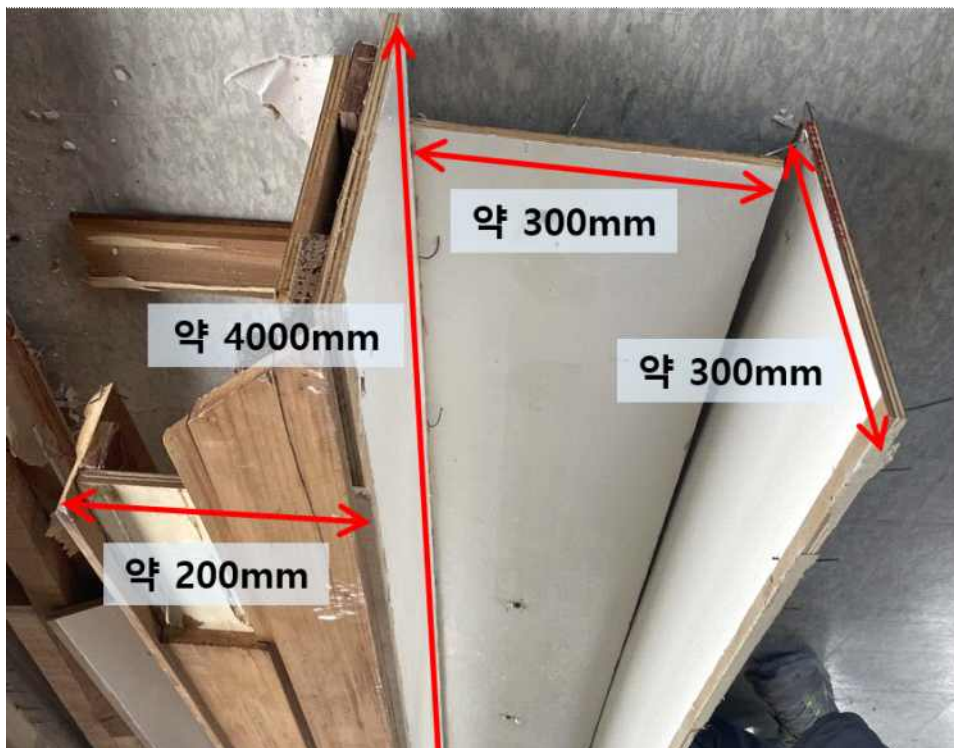
○ 송판 부피 :  $8,000,000\text{mm}^3$

○ 합판 총 부피 :  $61,200,000\text{mm}^3$

○ 각재(30\*30)부피 :  $3,600,000\text{mm}^3$

○ 부피합 :  $72,800,000\text{mm}^3 \approx 0.073\text{m}^3$

[ 사진 6 ] 조명박스 규격

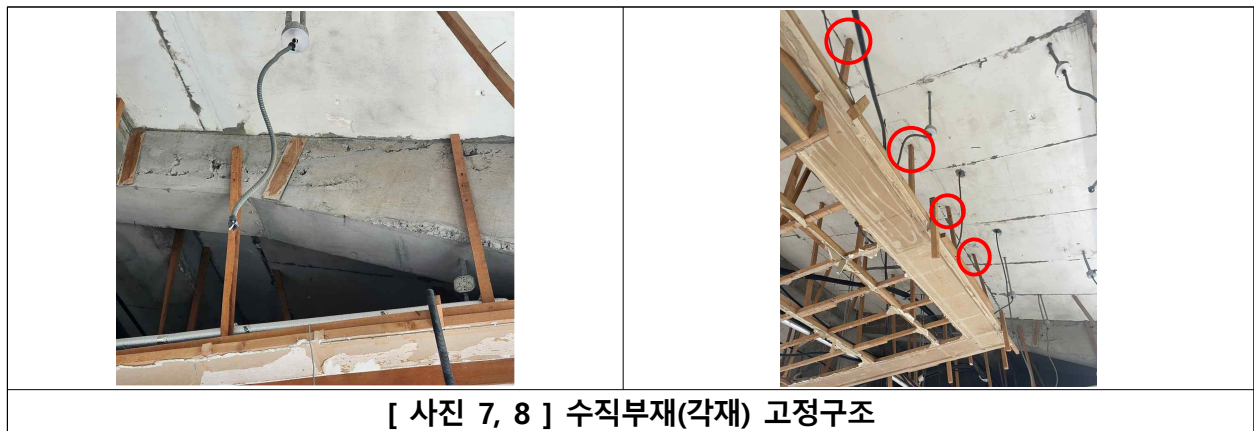
- 철거(해체)작업의 범위는 천장 및 바닥 부재이며, 에어컨과 창문 등은 재사용을 위해 손상이 최소화되도록 작업하였음.
- 천장구조물(조명박스, 반자틀 등 천장을 구성하는 목재구조물 전체) 철거(해체)를 위해서는 스피커 및 전등을 철거(해체)한 후, 석고보드, 합판, 조명박스, 목재 반자틀 등 목재구조물을 철거(해체)하여야 함.
- 목재반자틀과 조명박스의 구조
  - 목재반자틀을 고정하고 있는 수직부재(각재)는 지붕 경사슬래브에 설치된 콘크리트 가로보에 일부 고정되어 있는 상태[사진7]이며, 나머지 수직부재(각재)는 경사슬래브에서 못을 돌출시켜 수직부재(각재)를 아래에서 박아넣어 고정시킨 것[사진8]으로 추정됨.

[ 사진 7, 8 ] 수직부재(각재) 고정구조

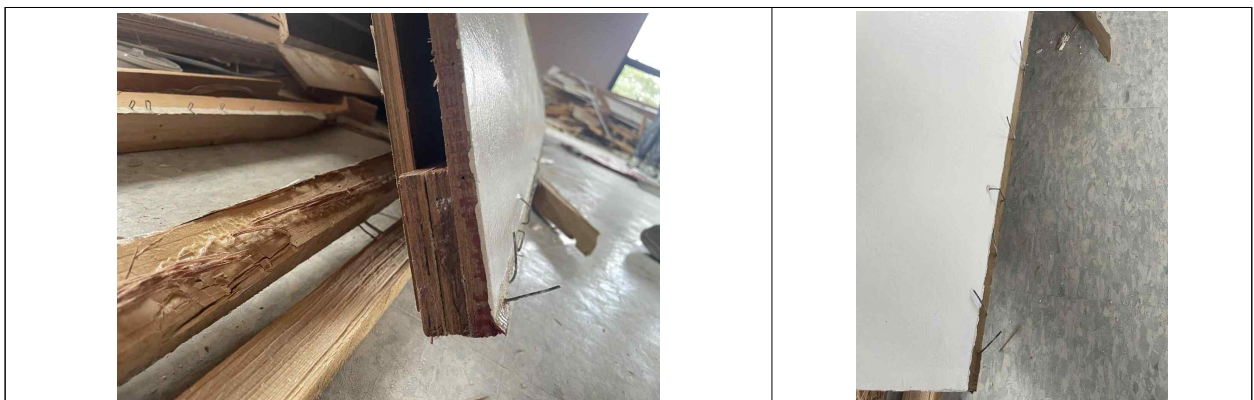
- 재해 당시 4면의 조명박스 전체가 떨어졌으며, 조사 당시 기 탈락되어 떨어져 있던 조명박스 부재에서 못으로 고정되었던 흔적은 발견할 수 없었음. 조명 박스는 목재반자틀에 타카(L≒40mm)로 고정되었던 것으로 추정되며, 조사 당시 확인된 타카 간격은 10~15cm임.

[ 사진 9, 10 ] 타카로 고정되어있던 조명박스

- ② 조명박스과 천장 목재반자들은 **타카**(L=40mm, 간격 10~15cm)로 고정되어 있어, 인접구간 부재 철거(해체)에 따른 **충격, 부재의 흔들림 등에 의한 타카 뽑힘, 변형**에 의한 부재탈락의 위험이 높은 것으로 판단됨.

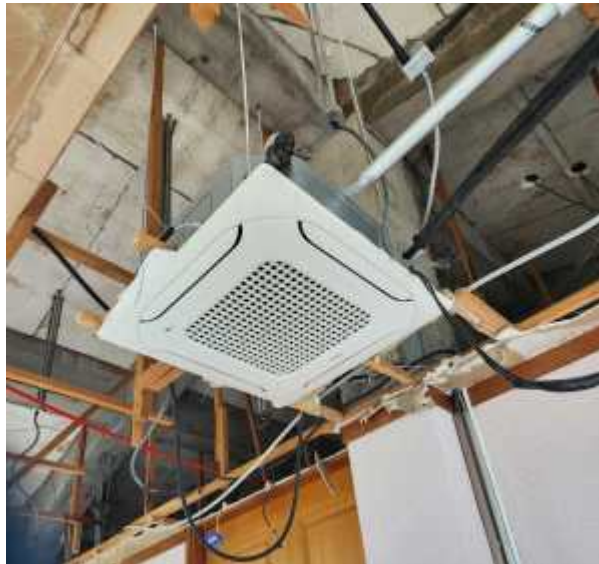
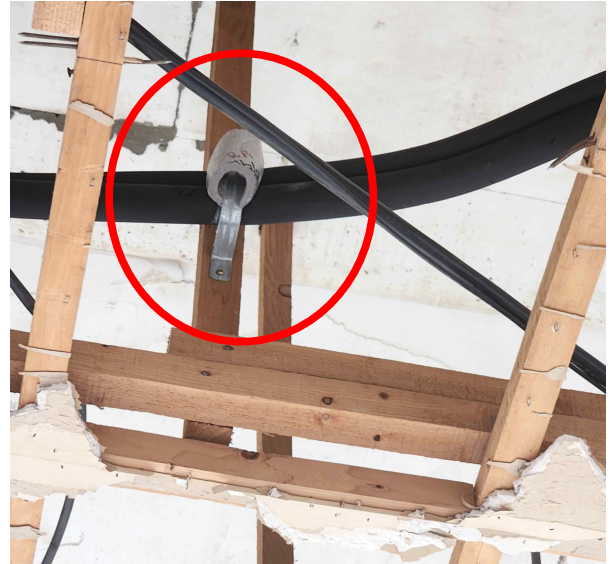
- 철거(해체) 대상물인 천장에는 천장형 에어컨 2대가 설치되어 있는 상태로, 천장형 에어컨의 냉매배관은 \*수직부재(각재) 및 반자틀에 U클립을 이용하여 볼트로 고정되어 있는 구조임.

[ 사진 11, 12 ] 천장에어컨 고정상태 및 냉매배관 고정상태

- 이러한 천장 구조로 미루어보았을 때, 천장의 목재반자틀을 노루발못뽑이 (일명 '빠루')를 이용하여 한번에 철거(해체)할 경우 에어컨에 연결된 냉매배관이 함께 떨어지며 에어컨을 손상시킬 우려가 있었을 것으로 판단됨.

- 출입문과 반대편 천장에 설치된 에어컨의 냉매배관이 목재반자들 및 목재 반자들을 지지해주는 수직부재(각재)에 U클립[사진12]으로 고정 되어있는 상태로, 반자들을 무리하게 철거(해체)하는 경우 **에어컨과 배관이 같이 떨어지거나 손상될 우려**가 있는 것으로 판단되며,
- 일반적으로 구조부재가 아닌 반자들, 합판, 석고보드 등의 해체 작업시에는 구역별 작업순서에 따라 근로자의 출입을 통제하며 순차적으로 해체작업을 진행하는 등의 방법으로 작업하여야 하나, 에어컨 등 재사용 자재의 손상을 최소화하기 위해 수시로 근로자의 위치를 이동하며 작업함에 따라 낙하물에 의한 위험에 노출되었음.

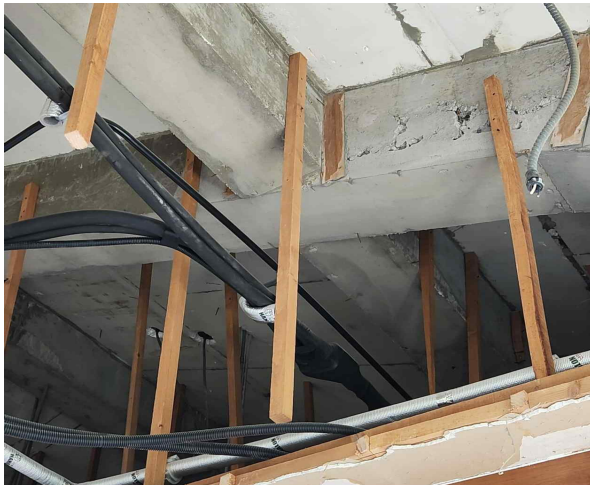
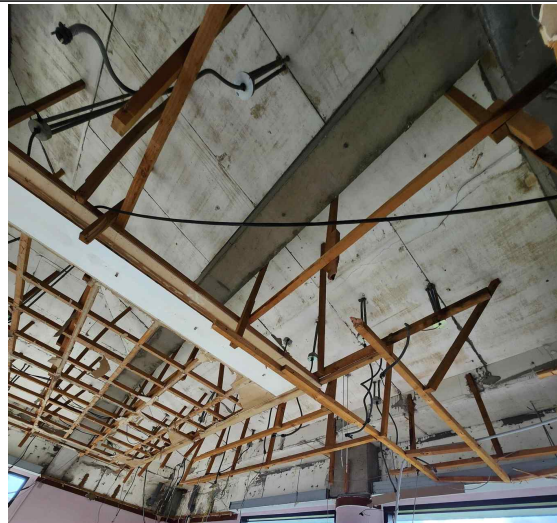
- ① 목재반자틀은 수직부재(각재)로 천장에 고정되어 있었으며, 조명박스가 설치된 구간은 철근콘크리트 가로보에 못으로 고정된 부분[사진13,14]과 경사슬래브에서 못을 돌출시켜 수직부재를 아래에서 박아넣어 고정된 구간[사진15,16]이 혼재되어 부재의 흔들림에 취약한 구조임.

[ 사진 13, 14 ] 가로보-수직부재(각재) 고정 구간

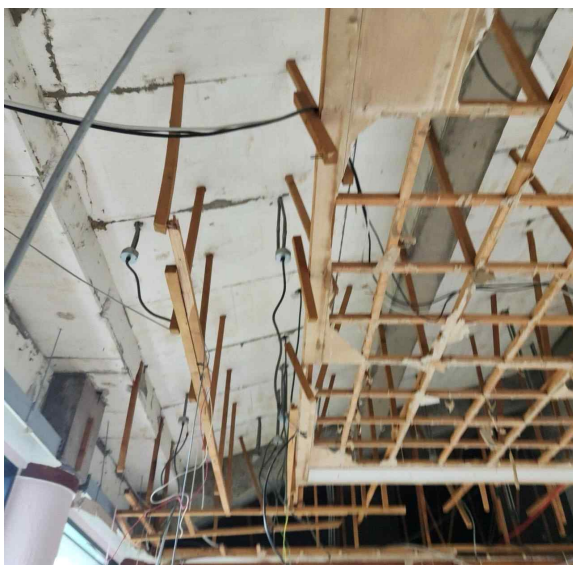
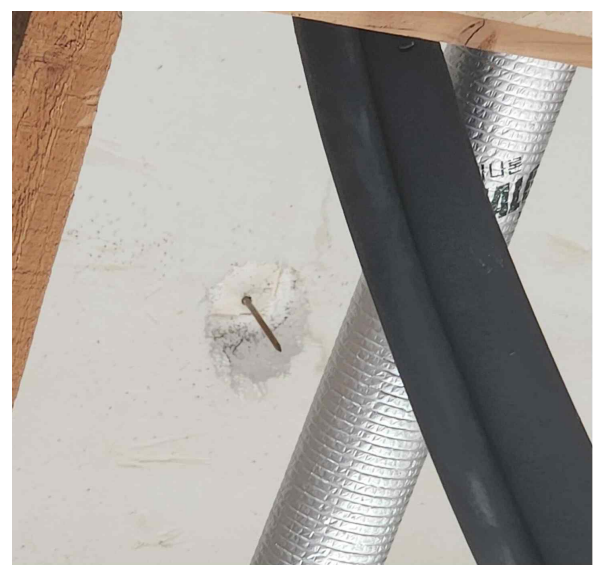
[ 사진 15, 16 ] 수직부재(각재)를 아래에서 박아넣은 구간
