# 재해원인조사 의견서

한국 산업 안전 보건공단

| 원<br>도<br>급<br>사 | 회사명 | B 신축공사 | 주<br>소 | 본사 | 경북 포항시 | 전화번호 | |

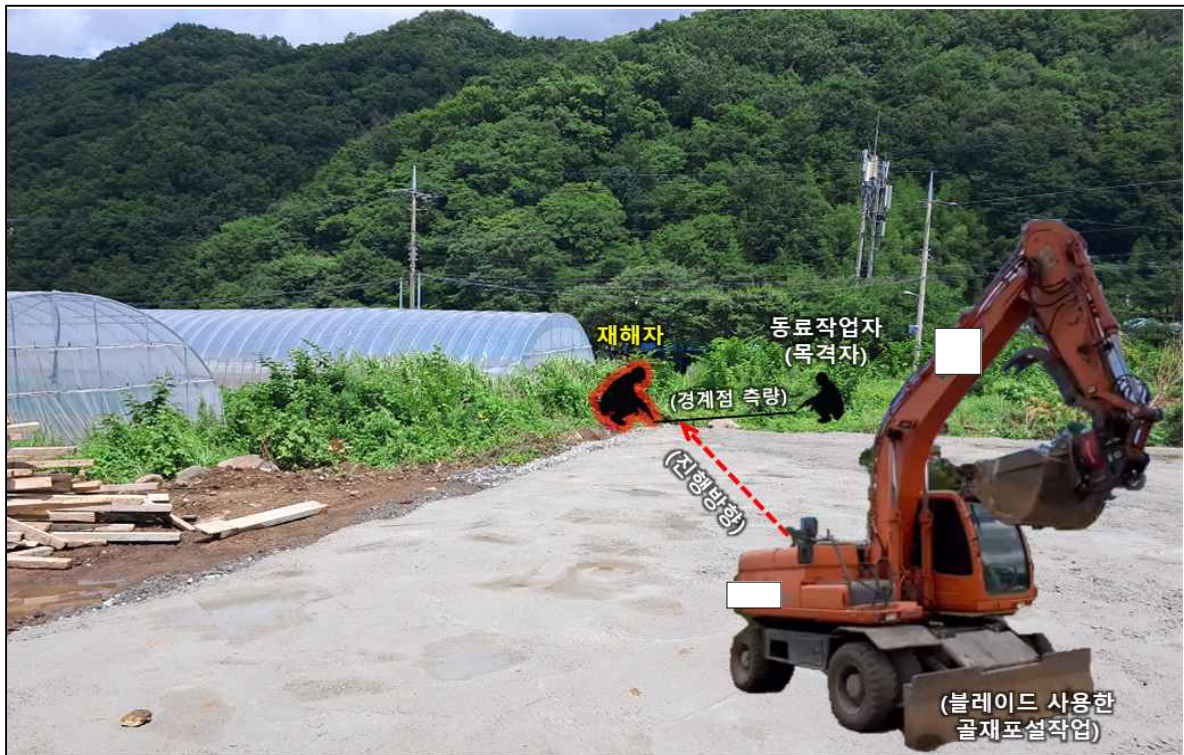
[사진2] 재해발생상황

- 해당 재해는 기초공사를 위해 굴착기를 이용하여 부지평탄화 및 골재 포설 작업을 진행 중, 부지 경계점 표시를 하던 재해자가 후진하던 굴착기 우측 뒷바퀴에 깔려 발생함
- 재해발생 당시 굴착기는 [사진2]와 같이 운전석이 블레이드 방향을 향해있었으며, 운전원 기준에는 후진상태로 이동했지만 굴착기는 전진 기어상태였음

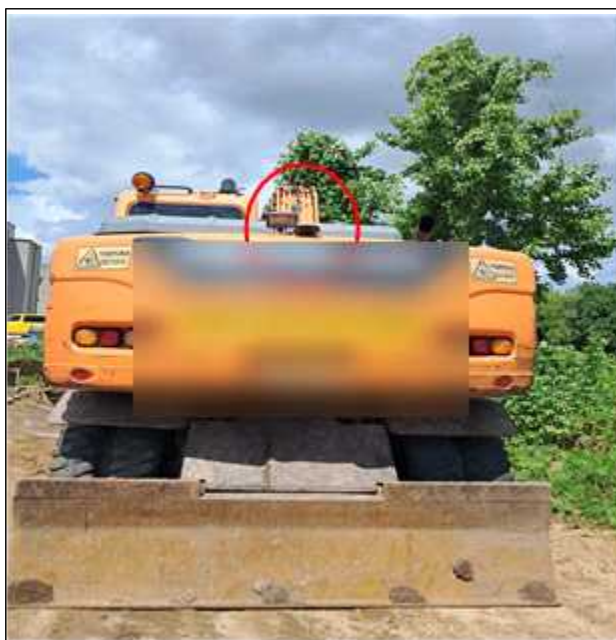
[사진 4] 후방카메라

- (후방영상표시장치) 해당 굴착기에 장착된 후방카메라는 [사진 4]와 같으며, 운전석에서 후방을 확인할 수 있는 후방영상표시장치는 [사진 5]와 같음
- ※ 후방영상표시장치는 정상적으로 작동되고 있었음

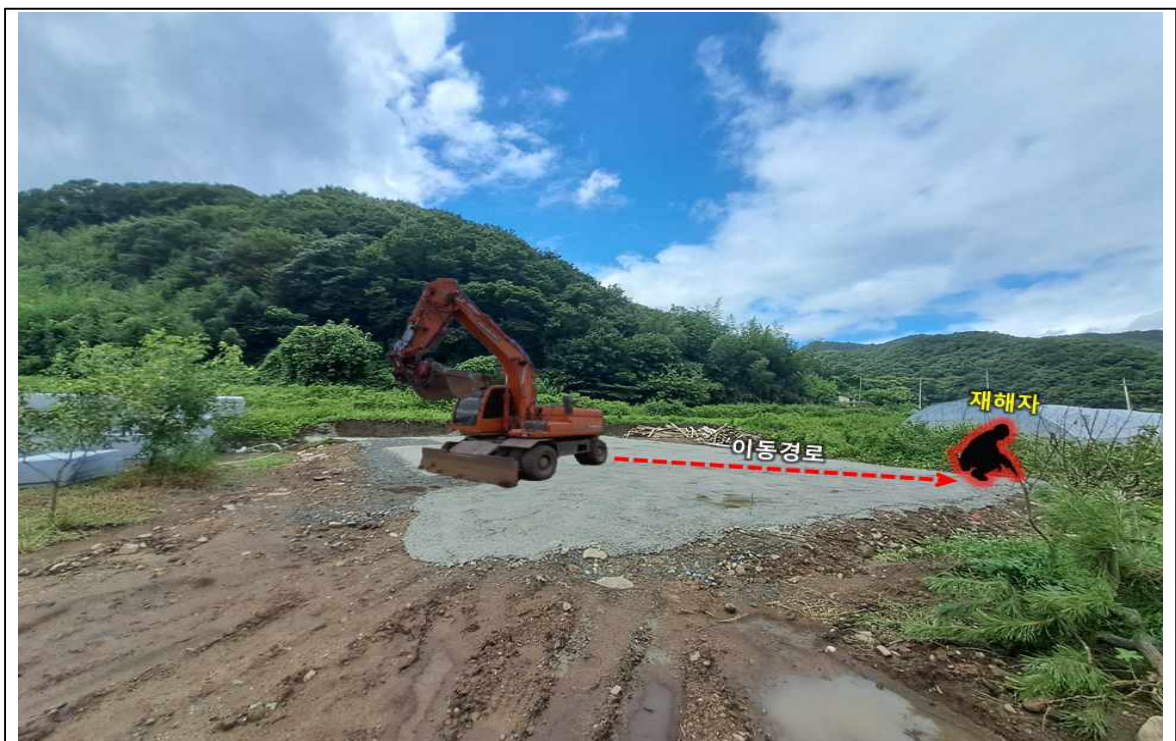
[사진8] 굴착기 이동경로

- 굴착기 운전원은 재해자에게 요청받은 위치까지 굴착기로 골재 포설 작업을 진행하였고, 굴착기의 이동경로 내 재해자는 경계점 표시 작업을 진행하였음

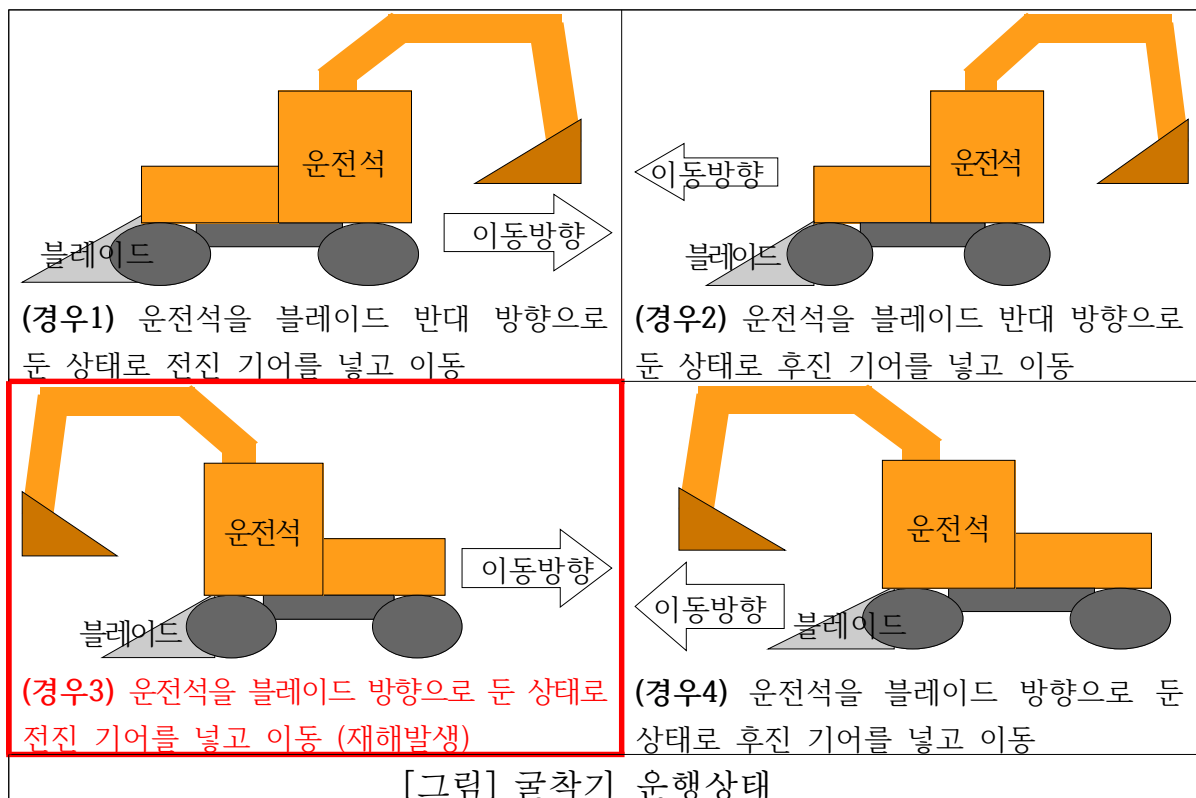
- 굴착기가 골재 포설 작업을 위해 후진으로 이동 시 경로 내 출입을 금지하는 조치나 유도자를 배치하지 않았음
- (굴착기 운행상태) 블레이드를 기준으로 굴착기 운전석 방향에 따라 전·후진 기어를 넣었을 경우 이동방향을 [그림]과 같이 4가지로 나누어 보았을 때 재해당시 굴착기의 운행상태는 (경우3)과 같음

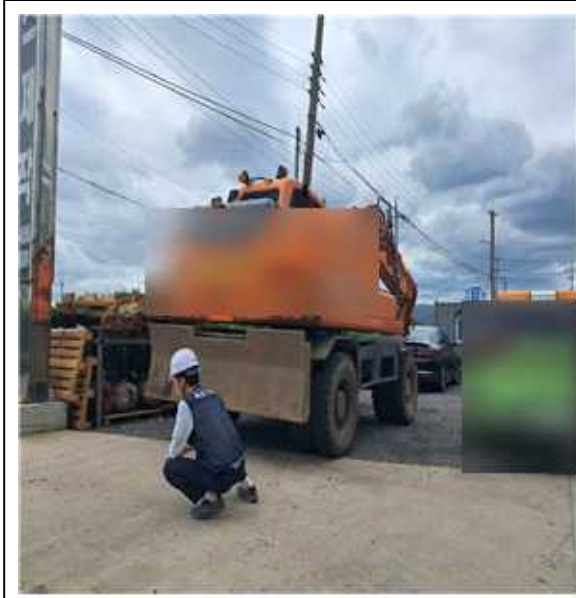
[사진8] 사고 당시 재해자 위치 재현

- (운전석 내 후사경 시야 확보 여부) 굴착기가 후진 시 우측 뒷바퀴에 재해자의 우측 허벅지가 깔렸으므로 사고 당시를 재현해 우측 후사경을 확인한 결과 [사진9]와 같이 재해자가 사각지대에 위치해 시야가 확보되지 않았음

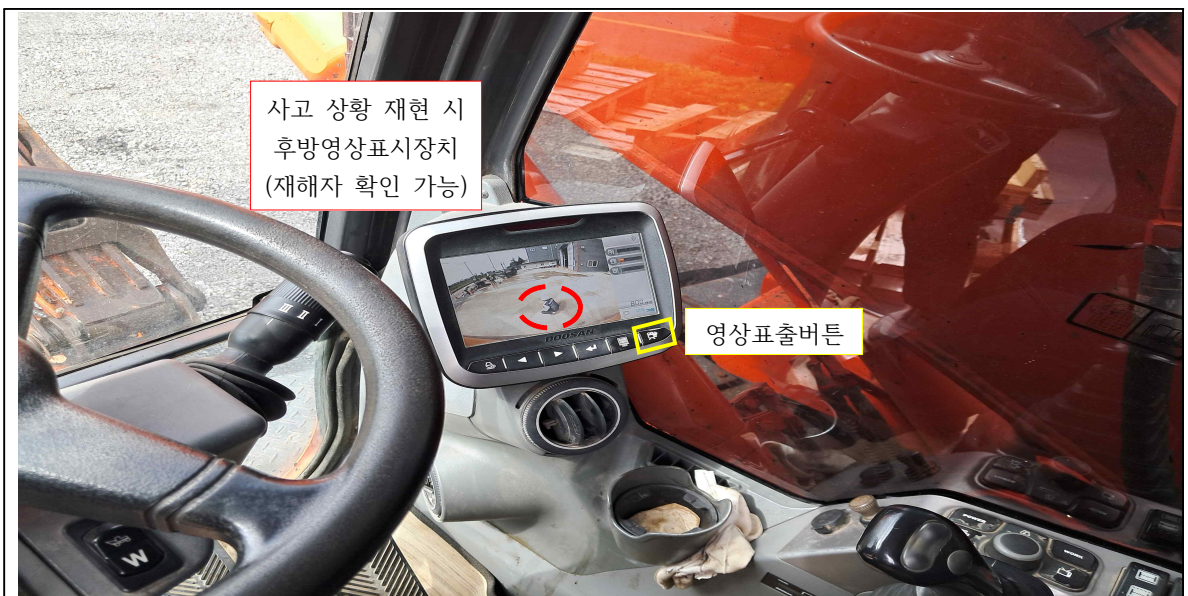
[사진10] 사고 상황 재현 시 후방영상표시장치

- (후방영상표시장치 작동 상태) 사고 당시 후방영상표시장치가 정상적으로 작동했으므로 재해자가 [사진10]와 같이 영상에 표출이 되었을 것으로 판단되나, 굴착기 운전원은 지반 골재포설 작업에 집중하여 후방영상표시장치에 나타난 재해자를 확인하지 못했음

※ [사진10]의 영상표출버튼 활성화 시 운전석 뒤에 부착된 후방카메라가 촬영하고 있는 영상이 화면에 표출됨

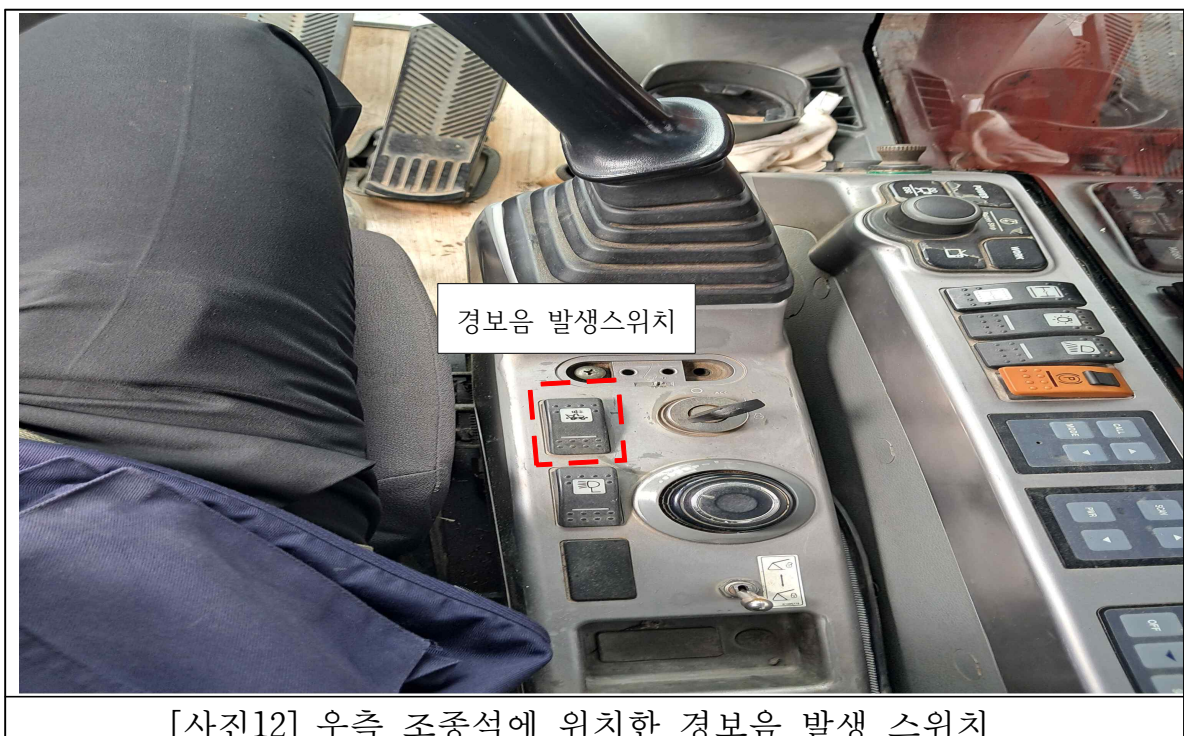
- 이로 인해 운전원 기준으로는 후진 상태로 이동하였음에도 불구하고 전진 기어 상태로 운행하였으므로, 운전석에 별도로 설치된 경보음 발생 스위치[사진12]를 작동하지 않으면 경보장치가 활성화되지 않음
- ※ 스위치를 눌러 활성화를 시키면 전진 기어상태에서도 경보음이 발생함
- 재해발생 당시 스위치는 미작동 상태로 작업을 진행하였음
