# 재해원인조사 의견서

한국 산업 안전 보건공단

| 발생형태 | 폭발 | 기인물 | 열분해로 |

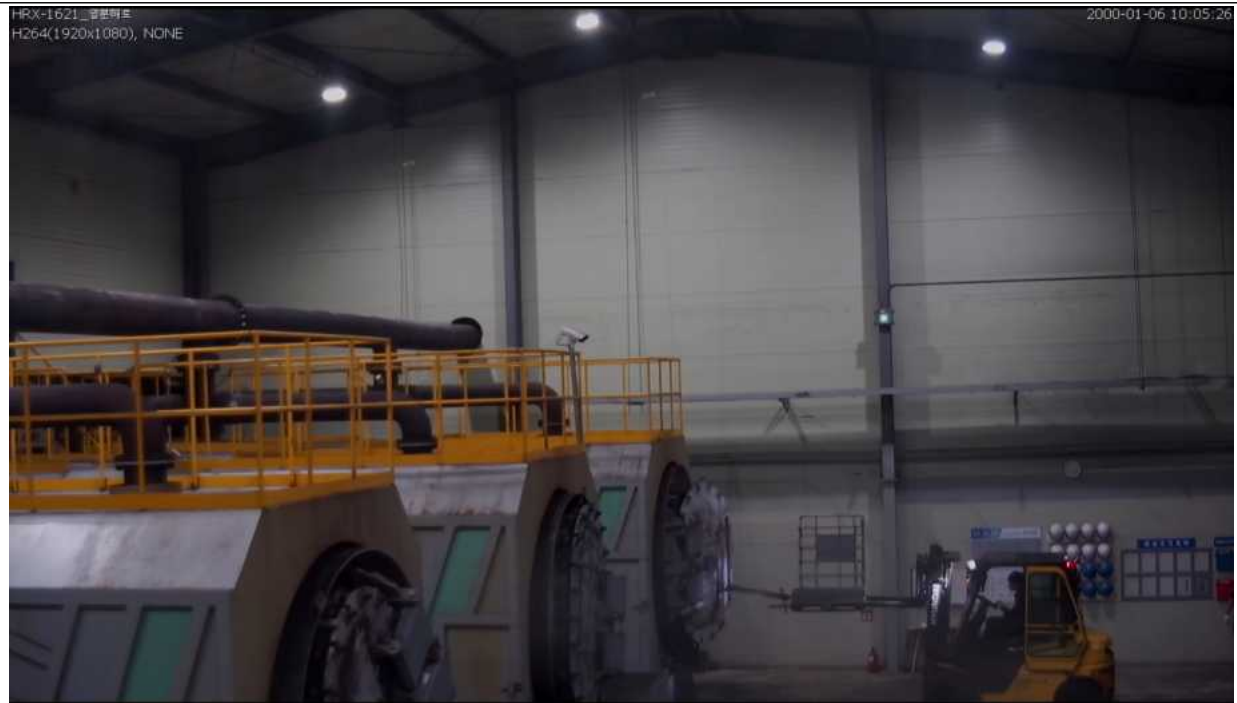
- 22:05 30" : 3호기의 투입구를 지게차를 이용하여 개방함(사진 1. 참조)
- 22:05 32" : 투입구 개방 후 2호기 버너 방향으로 이글거리는 가스 흐름이 관찰됨(사진 2. 참조)

[사진 1] 지게차를 이용한 투입구 개방

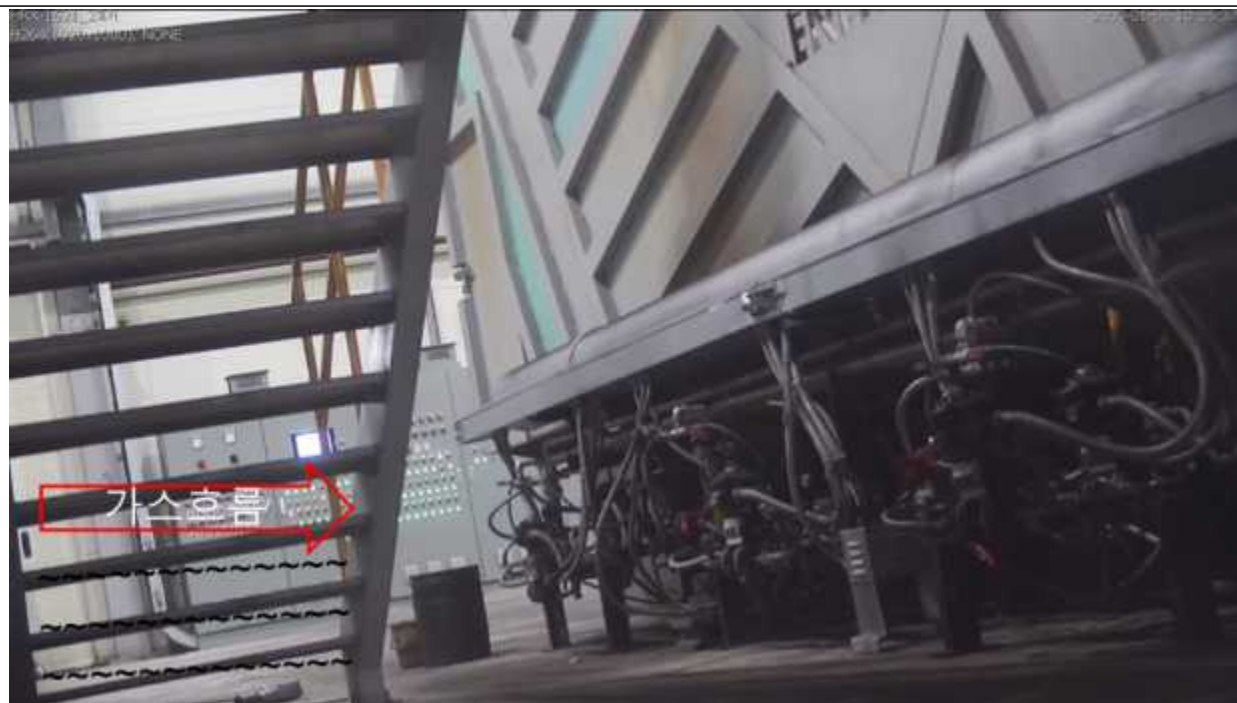
[사진 2] 3호기 문 개방 후 2호기로 방향으로의 가스 흐름

- 가연물로 추정되는 열분해가스는 탄소 결합이 1~5개인 가스로 상온에서 응축이  
 되지 않고 가스상으로 존재하는 상태인 메탄, 에탄, 프로판, 부탄, 펜탄 등으로  
 구성되어 있음.
- 열분해로 투입구를 개방했을 시 바닥을 타고 2호기 버너방향으로 이글  
 거리는 가스흐름이 발생한 것을 볼 때 열분해가스 중 가스밀도가 공기  
 보다 높은 에탄, 프로판, 부탄, 펜탄 등(구성비율 약 %)이 바닥으로 가라앉  
 아 확산되었을 것으로 추정됨(사진 2. 참조)

- **(가연물 관리)** 투입구 개방 시 외부로 누출된 열분해유 잔재물(Char, Cokes 등) 및 잔류가스 등이 이번 사고의 가장 주된 원인이므로 개방 전 안전한 방법으로 제거하는 등의 방법으로 투입구 밖으로 누출되지 않도록 확실한 조치를

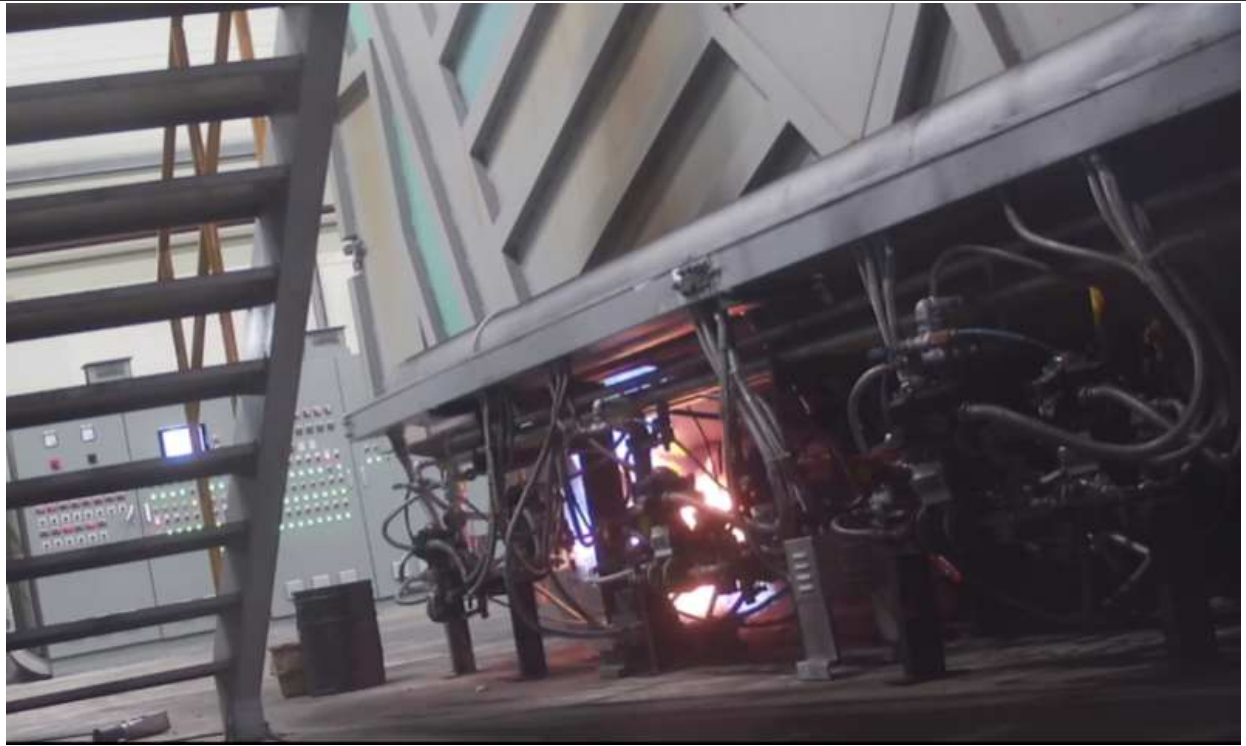
- 22:05 41" : 2호기 하부 버너부분에서 불길의 시작(사진 3/4. 참조)

[사진 3] 2호기 버너 불길시작

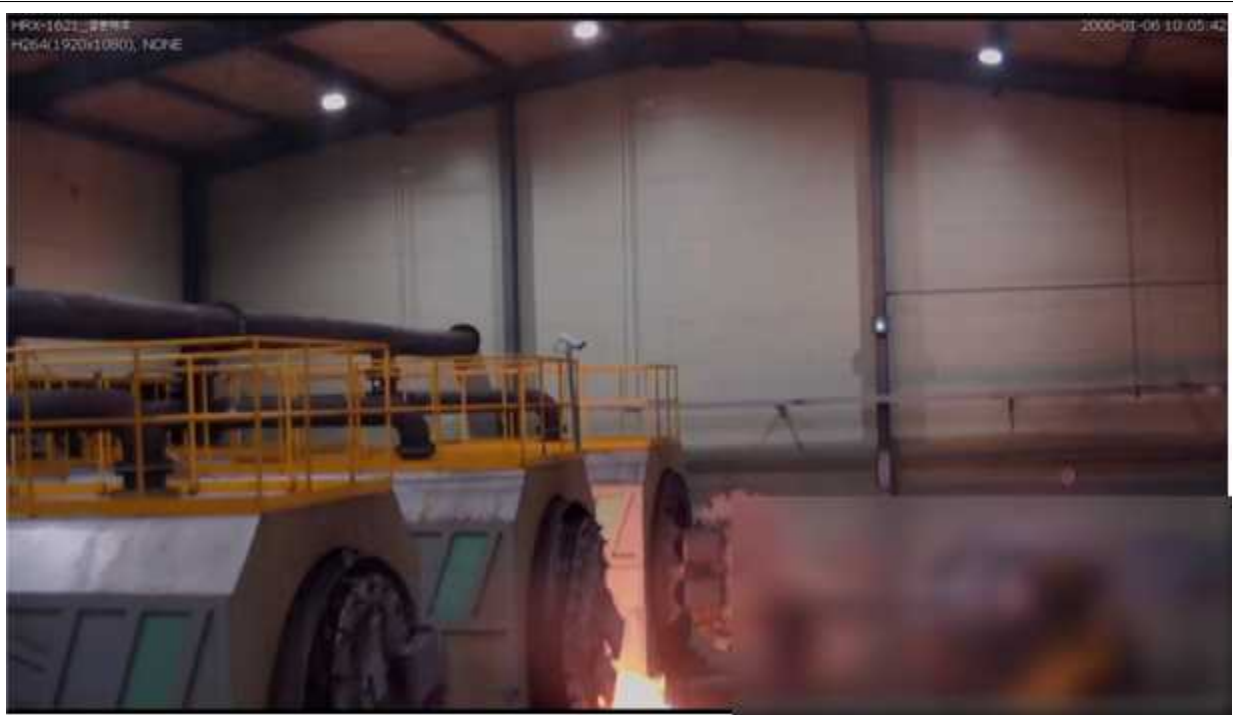
[사진 4] 2호기 버너 불길시작

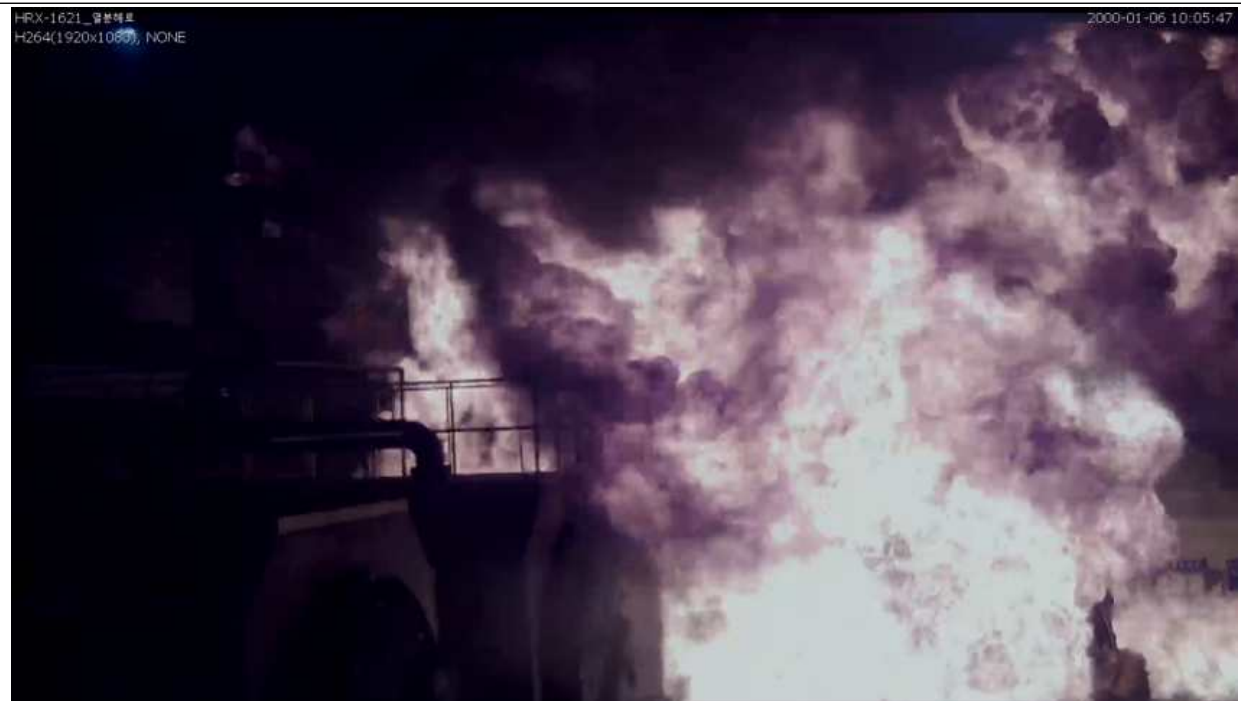
- 22:05 50" : 3호기 투입구에서 폭발(사진 5. 참조)
- 22:06 50" : 폭발 이후 1분여간 3호기 내부에서 지속적 연소(사진 6. 참조)

[사진 5] 3호기 투입구에서 폭발

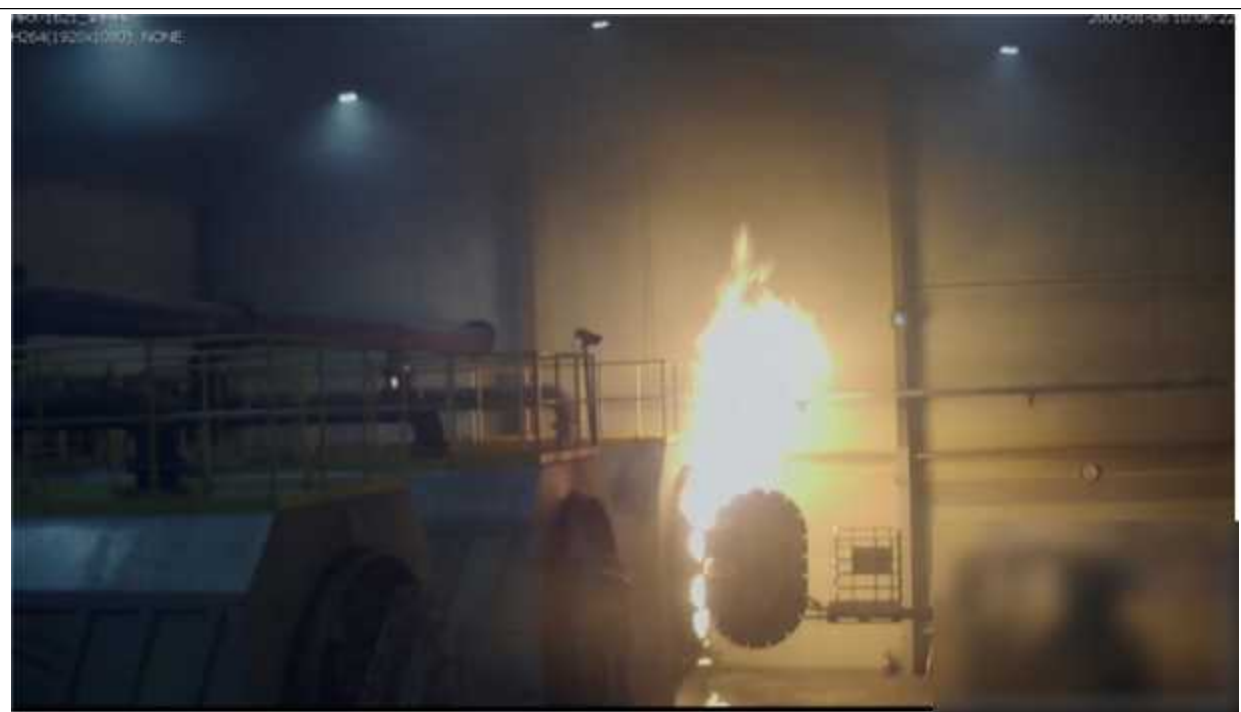
[사진 6] 폭발 이후 1분여간 3호기 내부에서 지속적 연소

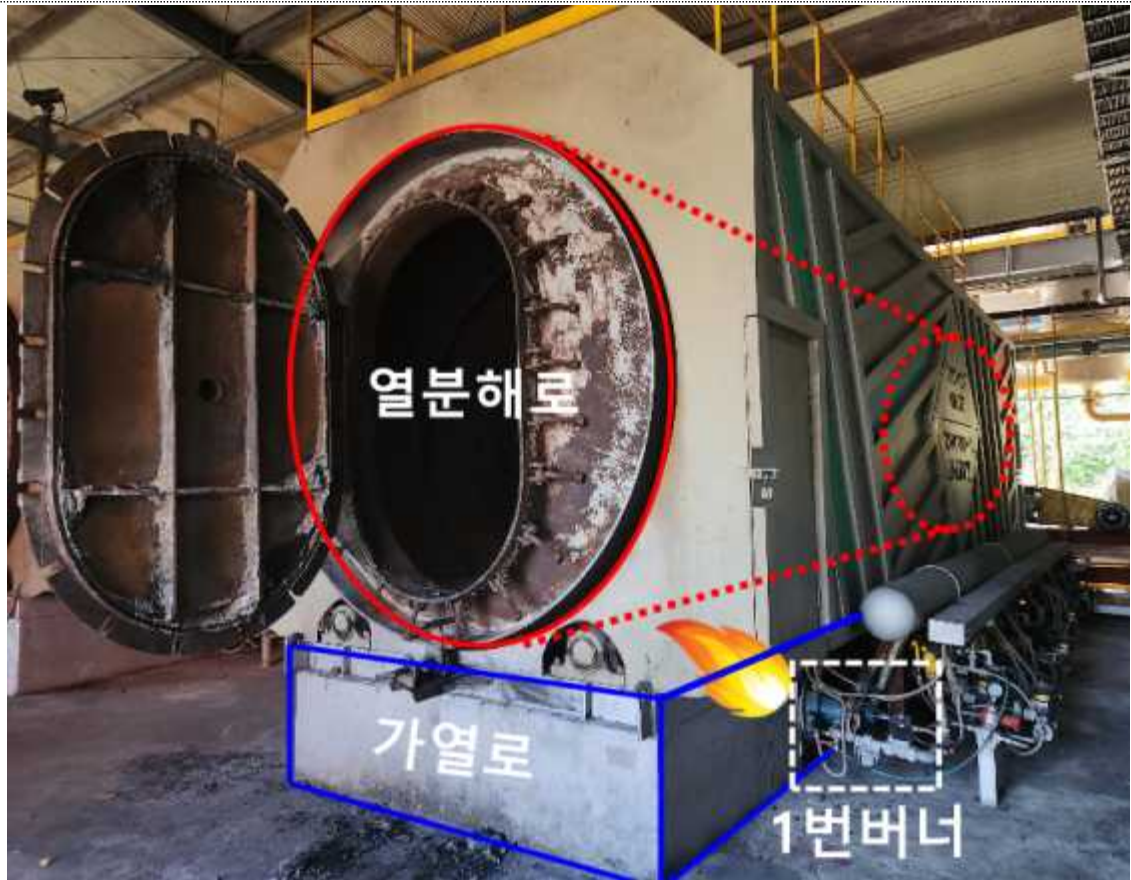
[사진 7] 열분해로 및 가열로

\* 버너 1set에는 Pilot Burner, Oil Burner, Gas Burner로 구성되어 있는데 이중 Oil Burner, Gas Burner의 가동만 중지하였고 열분해시 발생하는 미응축 가스는 가열로에서 연소 처리해야 하므로 Pilot Burner는 중지시키지 않고 내부에 불꽃이 살아있는 상태임. (사진7 참조)

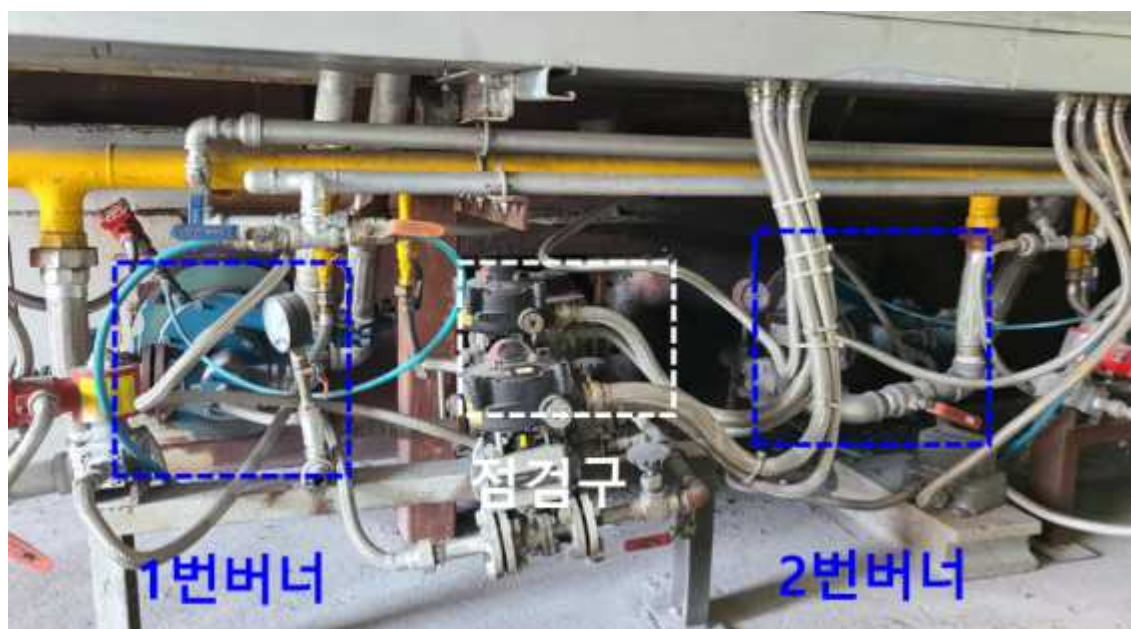
[사진 8] 2호기 하부 버너 사진

- 투입구를 개방하자 다량의 탄화물(Char, Cokes 등) 분진과 가스가 섞여 급격히 외부로 누출되었고 외부 기류를 타고 2호기 쪽으로 이동하였으며 약 10초 후 2호기 하부 버너 부분에서 원인 미상의 폭발이 발생함. (사진8 참조)

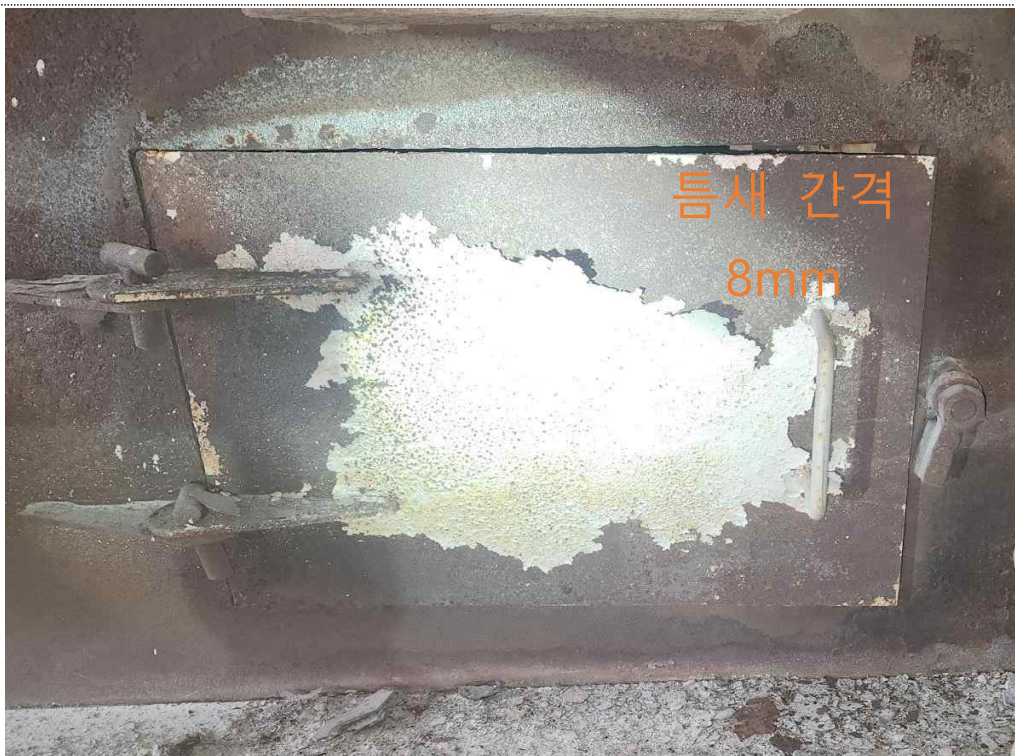
[사진 9] 2호기 하부 가열로 점검구 사진

- 2호기 하부 가열로 내부는 비어있고 중간 격벽이 없이 뚫려있는 직육면체의  
 구조로 버너 4기가 측면에 꽃혀있으며 버너가 설치된 측면의 점검구에는

틈새가(사진9 참조) 존재하여 외부의 가스가 내부로 유입될 수 있는 구조임.

- 또한 가열로 내부 버너의 연소 가스는 후단의 Fan에 의하여 Stack으로 배출되는 구조로 내부에 부압이 걸리는 상태임.
- 사고 당시 Pilot Burner는 점화 불꽃이 버너 내부에 켜져 있는 상태로 점검구 틈새를 통해 내부로 유입된 가스에 점화원으로 작용하였을 것으로 추정됨.

- **(점화원)** ①가열로 내부의 Pilot Burner의 불꽃과 ②가열로 내부의 고온의 기체와 발화점이 낮은 구성성분(펜탄)의 접촉에 의한 자연발화 등 점화원은 고정부와 회전부가 있는 설비 특성상 완벽하게 밀폐시켜 접촉을 차단하기 어려우며, ③ 정전기 또한 온도, 습도 등 다양한 환경적 요인으로 점화원을 제어하기 어려우므로 화재·폭발 3요소 중 가연물과 산소 제어를 통해 화재·폭발 위험 분위기가 형성되지 않도록 조치하는 것이 중요함.
