## 재해원인조사 의견서

한국 산업 안전 보건공단

# 재해조사 의견서

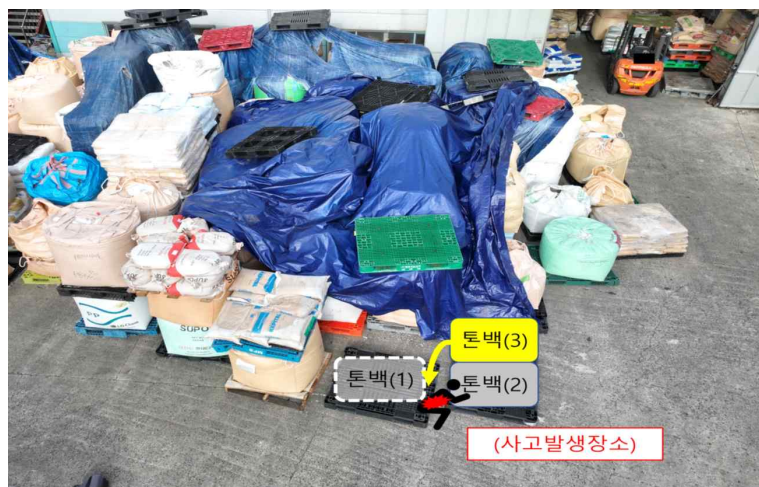
[사진 2] 재해 발생장소

○ 재해가 발생한 위치는 폐플라스틱 원료가 담긴 톤백과 지대를 보관하는 야적장임

- 톤백 및 지대가 팔레트에 1단 또는 2단 이상으로 불규칙하게 적재됨
- 현장이 보존되지 않아 CCTV를 확인하고 재해발생 상황을 재현함

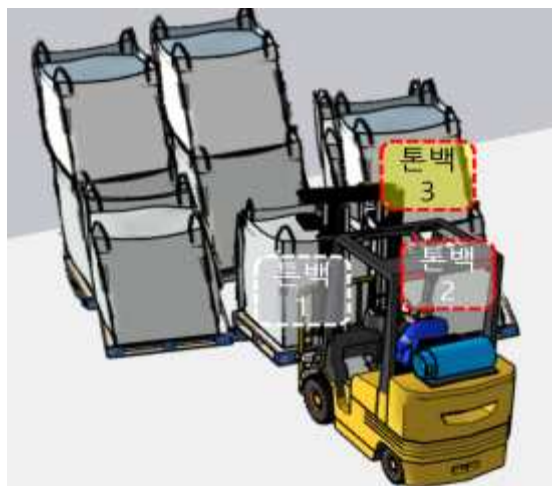
[그림 1] 재해당시 톤백의 적재상황

(1) 톤백(1) : 재해자가 지게차를 이용해 옮기고 있던 톤백임

(2) 톤백(2) : 2단으로 적재된 톤백 중 하부에서 찢어진 톤백임

(3) 톤백(3) : 2단으로 적재된 톤백 중 상부에서 재해자를 덮친 톤백임

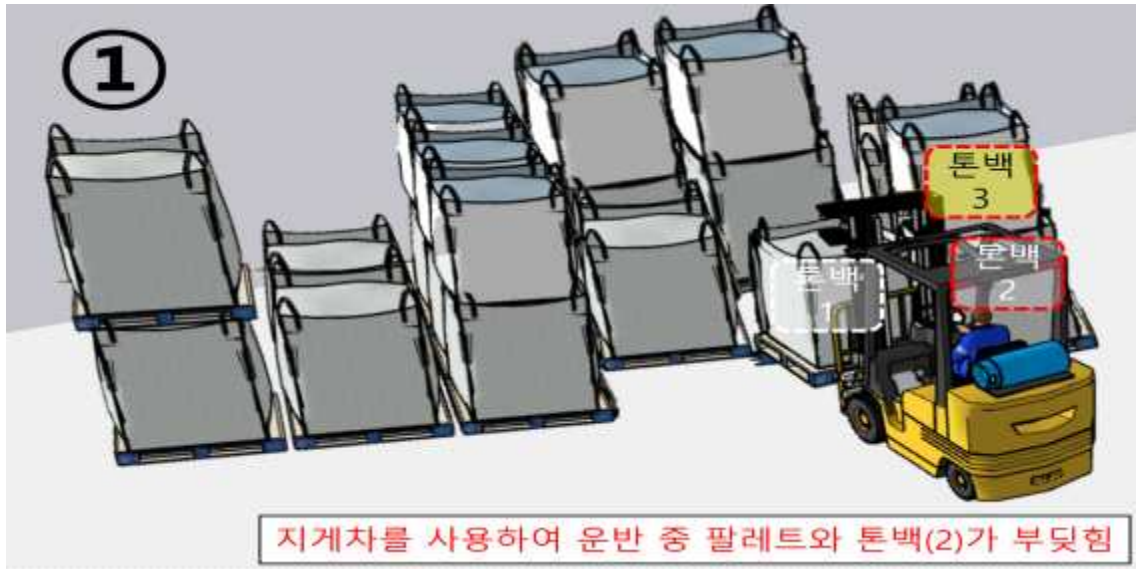
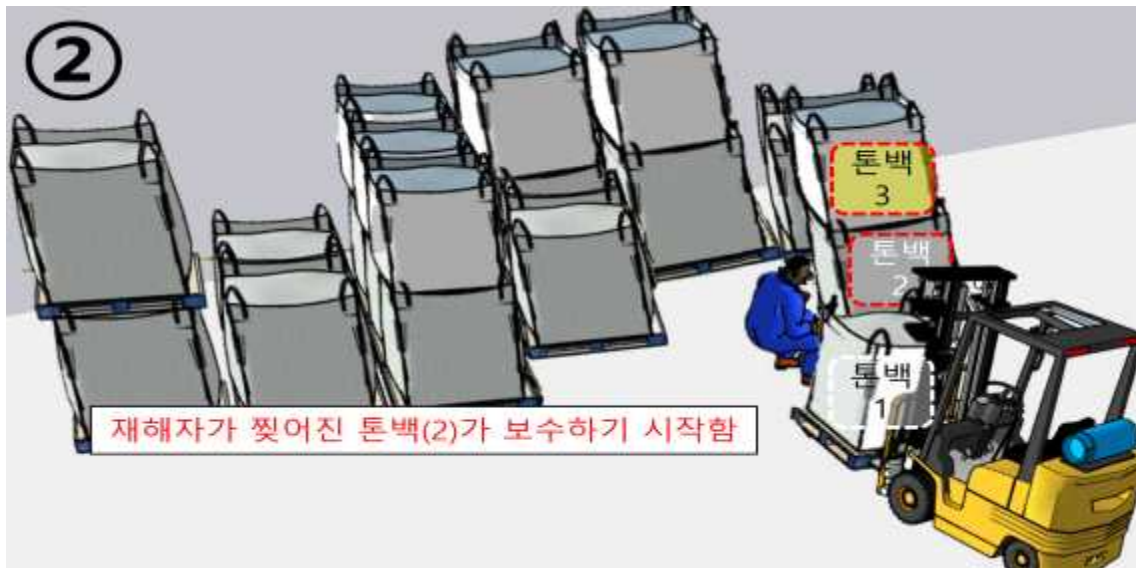
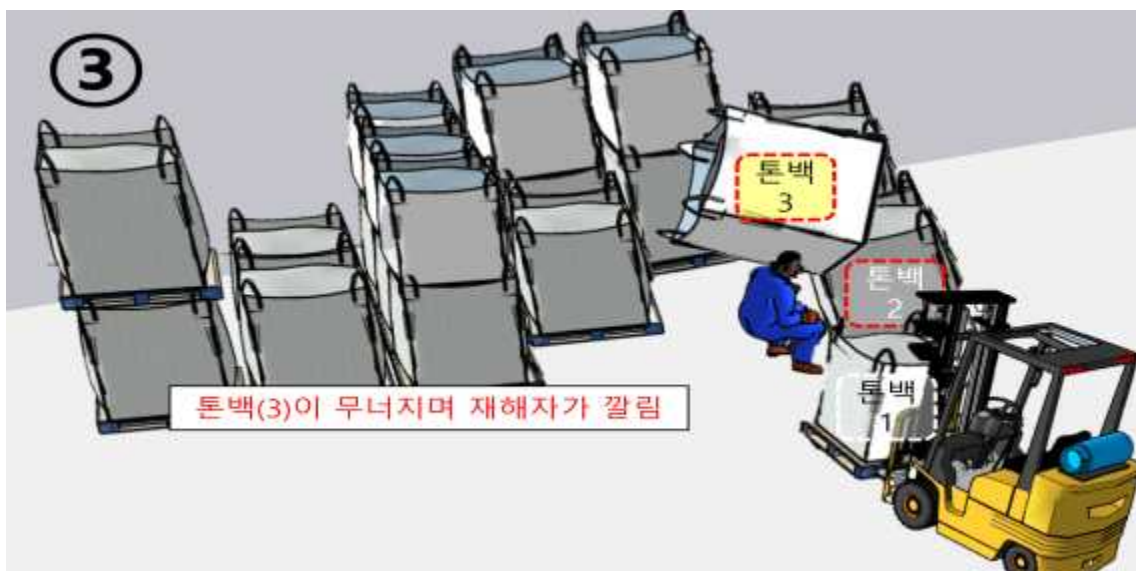
라. 재해발생 상황도

- [19:00경] 재해자 출근 및 작업 시작
- [22:29:37] 재해자가 지게차를 이용해 톤백(1)이 적재된 팔레트를 운반함
- [22:29:53] 톤백(1)을 운반하던 재해자가 지게차를 정지시킨 뒤 지게차에서 내려 톤백(2,3)의 앞으로 이동함
- [22:31:09] 재해자가 톤백(2)의 찢어진 상태를 확인하고, 보수하기 위해 청테이프를 가지러 공장동 방향으로 이동한 것으로 추정되며, 재해자가 이동하자 톤백(3)은 기울기 시작함
  - 재해자가 지게차로 톤백(1)이 적재된 팔레트를 운반하면서 톤백(2)의 하부를 스쳐 톤백(2)가 찢어진 것으로 추정됨
- [22:31:17] 재해자가 톤백(2,3) 옆으로 돌아옴
- [22:31:33] 재해자가 찢어진 톤백(2)를 청테이프로 보수하기 시작함
- [22:31:41] 톤백(2)의 균형이 무너지면서 재해자 쪽으로 톤백(3)이 무너짐
- [22:31:43] 하부에서 찢어진 톤백(2)를 보수하던 재해자를 톤백(3)이 덮쳐 재해자가 톤백에 깔림
- [23:02:00] 동료작업자 ‘C’가 톤백(2)에 깔린 재해자를 발견함
- [23:05:26] 동료작업자 ‘D’가 재해 발생 사실을 119에 신고함
- [23:15:30] 구급차가 도착 후 응급조치를 실시하고 이후 병원으로 후송됨

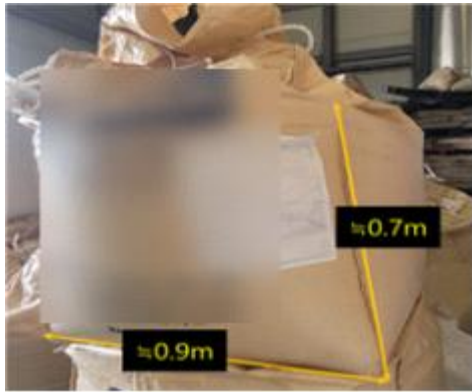
○ 기인물 : 톤백(3)

- 내용물: 분쇄 플라스틱(PBT)
- 중량: 약 600 kg 추정
- 규격(길이x너비x높이) : 약 900 x 900 x 700 (mm)
- 재해 발생시의 기인물은 현장조사시 확인하지 못하여 동일한 내용물이 담긴 톤백의 제원을 측정함
- 원료로 사용하는 플라스틱 톤백의 무게는 약 600kg임

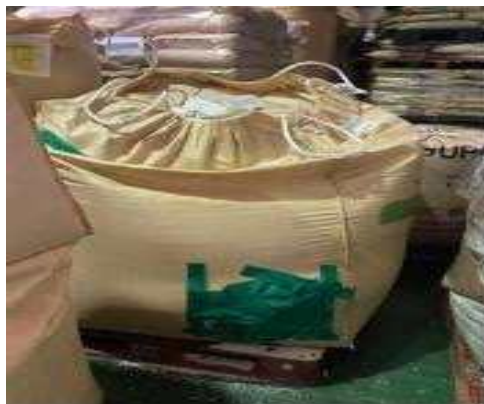
- 내용물: 분쇄 플라스틱
- 규격(길이x너비x높이): 약 900 x 900 x 900 (mm)
- 적재 팔레트 규격: 약 1,100 x 1,100 x 140 (mm)

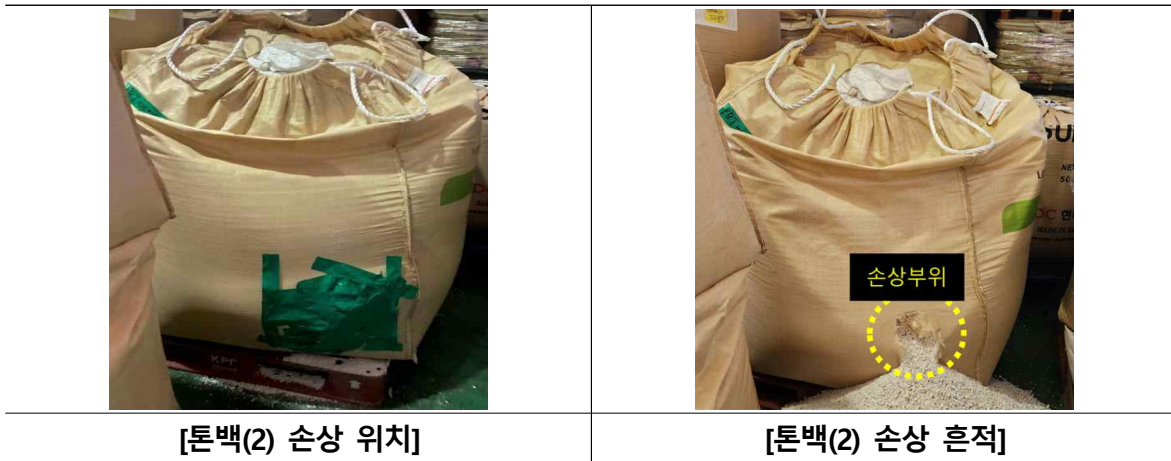
- 현장 조사 당시, 톤백(2)의 옆 부분이 뜯기듯 손상되어 있던 것을 확인하였으며, 이는 지게차로 톤백(1)을 운반하는 작업을 하던 중, 지게차 또는 하부 팔레트 측면과 접촉하여 손상된 것으로 추정됨

- CCTV상으로는 정확한 사고의 원인과 사고 부위를 특정할 수 없으나 지게차의 운반 동선을 추정하면 톤백(2)의 하부 측면을 지게차 포크 또는 톤백(1) 적재 팔레트 측면이 접촉한 것으로 추정됨
- 재해발생 작업 당시 톤백 등이 적재된 장소는 팔레트 간 간격이 상당히 협소하여 지게차(너비 약 1.2m)로 작업시 톤백(2)와 접촉할 위험이 있을 것으로 판단됨
- 특히 톤백(1)이 톤백(2,3)보다 안쪽으로 들어가 있어 지게차 운반 작업 시 측면에 있는 톤백(2)와 접촉할 우려가 상당히 커 지게차 운전자의 숙련도가 필요할 것으로 판단됨

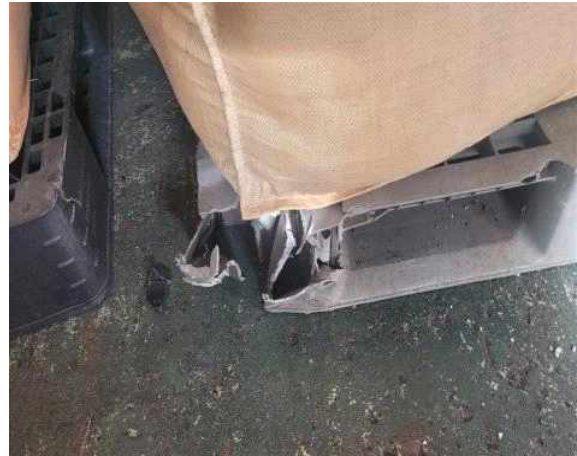
- 재해자가 운반했던 톤백(1)이 적재된 팔레트는 가로 1.1m, 세로 1.1m, 두께 0.14m의 플라스틱 팔레트이며, 모서리가 파손된 흔적이 있음

[팔레트 모서리 부분의 파손상태]

- 손상·변형된 팔레트를 사용하여 팔레트의 모서리로 톤백(2)의 하부를 스쳐 톤백이 찢어졌으며 이로인하여 톤백(2)가 무너진 것으로 추정됨

- 하역운반작업시 사용하는 팔레트는 화물의 중량에 따른 충분한 강도를 지녀야 하며, 심한 손상·변형 또는 부식이 없는 것을 사용해야함

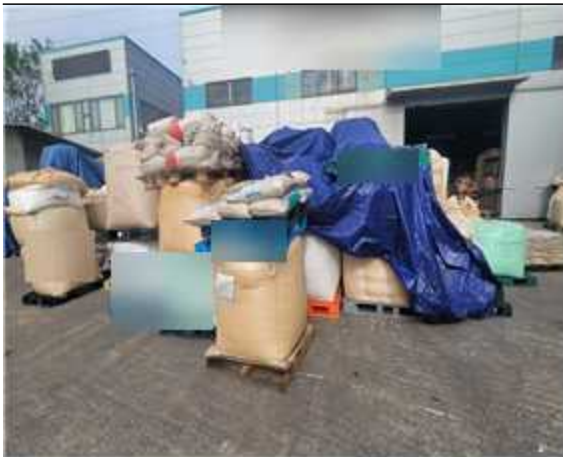
- 톤백을 팔레트에 얹은 상태에서 다른 톤백 또는 지대를 1단 또는 2단 이상으로 적재하여 화물의 자체 중량으로 균형을 유지하는 방식이며, 그 외 별도의 전도방지 조치는 없음
- 만약 팔레트가 손상되거나 톤백 등의 안착위치가 불량하여 무게중심이 변화하게 될 경우, 톤백 등의 무너짐 또는 낙하가 발생할 수 있는 가능성이 매우 높을 것으로 판단됨

톤백 적재 상태(재해 발생 위치)

- 2단으로 적재된 톤백의 하단에서 재해자가 찢어진 손상부를 보수하던 중, 무게중심을 잃고 떨어진 톤백에 깔림

- 1단만 적재하여 전도가 일어나지 않도록 적재방법을 변경할 것을 권고함

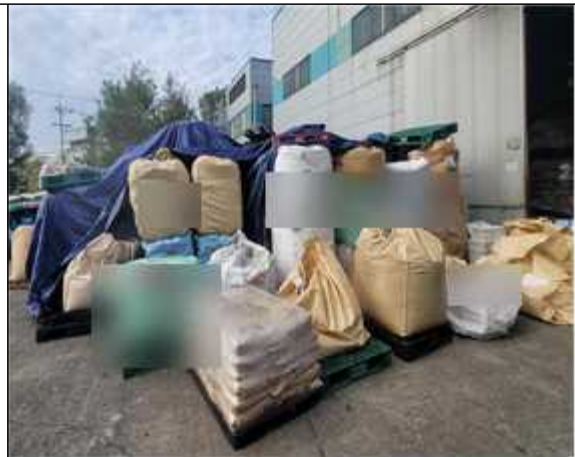
톤백 적재 상태(재해 발생 위치 측면)
