## 재해원인조사 의견서

한국 산업 안전 보건공단

| | 현장명 | 구라리 블라드 및<br>우레탄 교체 외 3개소 | | | 현장 | 대구광역시 달성군 | | |

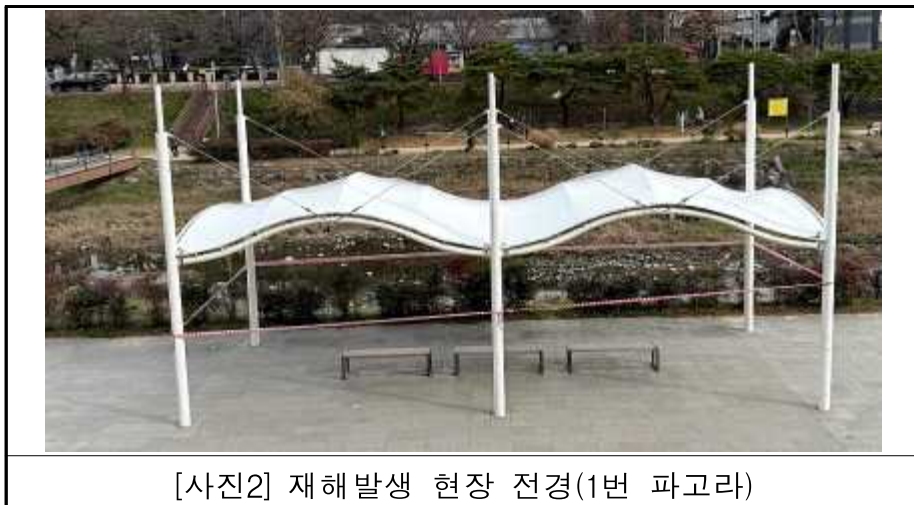
- (공사 진행현황) 재해발생일은 공사 시작일로서, 막구조물 파고라 도장(3개소) 작업은 재해 당일 작업을 완료할 예정이었음.

- 사고는 해당작업 1번 막구조물 파고라에서 발생함 (사진1 참조)

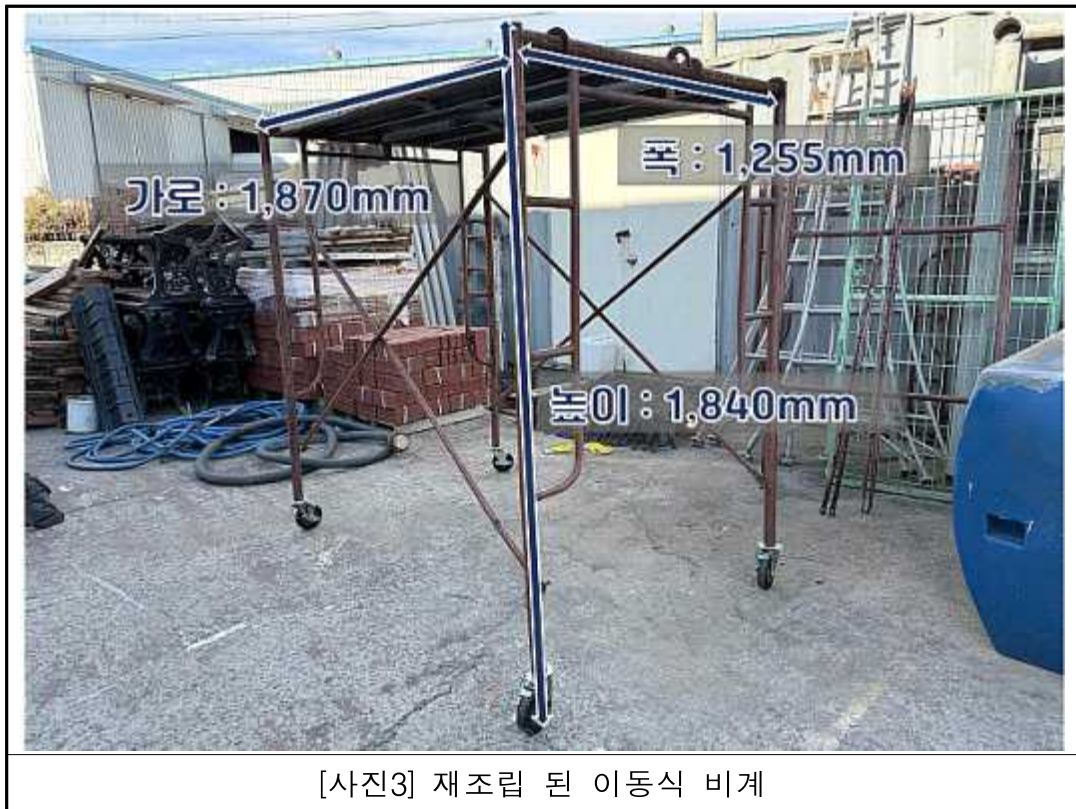
[사진3] 재조립 된 이동식 비계

- (이동식비계) 재해발생 당시 사용된 이동식비계는 **주동성조경건설**의 소유물로 재해발생 후 현장에서 해체되어 본사 사무실에 보관 중임.

- 이동식비계는 1단으로 구성, 최상부는 작업발판 2열로 설치되었으며, 상부 안전난간 미설치 상태였음.
- 이동식비계 하부 바퀴는 설치되었으나 브레이크(스토퍼)로 바퀴가 고정된 상태여부는 확인할 수 없었으며, 아웃트리거는 미설치 상태였음.

- 안전난간이 미설치된 이동식비계 상부에서 작업시 작업자가 작업 발판에서 떨어질 위험이 높음.
- 이동식비계의 바퀴 고정여부는 알 수 없으나, 아웃트리거 미설치로 인해 갑작스러운 이동으로 인해 떨어질 위험이 높음.

- 이동식비계 상부에서 작업을 할 때는 비계 상부에 안전난간(2단) 및 아웃트리거를 설치하여 작업 중 추락을 방지하여야 하나 재해 당시 미설치됨.

- 이동식비계를 설치하여 작업을 하는 경우 작업발판 단부에 안전난간(2단)을 설치하여 작업발판 상부에서 작업하는 근로자가 추락하지 않도록 하여야 함.
- 이동식비계의 바퀴에는 갑작스러운 이동 또는 전도를 방지하기 위하여 브레이크·썰기 등으로 바퀴를 고정시키고, 비계의 일부를 견고한 시설물에 고정시키거나 아웃트리거를 설치하여야 함.

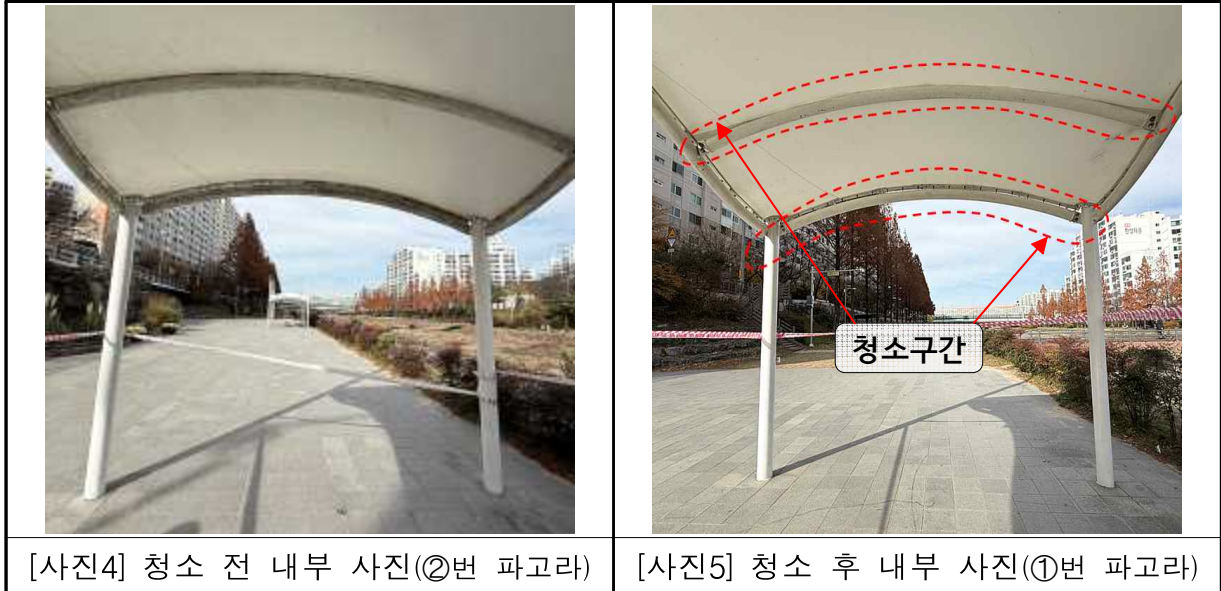
○ (작업상황) 재해자는 이동식비계 작업발판 위에서 물통과 걸레를 이용하여 높이 약 3.1m ~ 3.3m 상부에 있는 파고라 내부 보를 청소하였음.

※ 현장소장의 진술에 의하면 내부 보 청소는 지붕 하부와 파고라 보 부분과의 이색(異色)으로 인하여 자체적 판단하에 내부 보 청소를 하였다고 함.

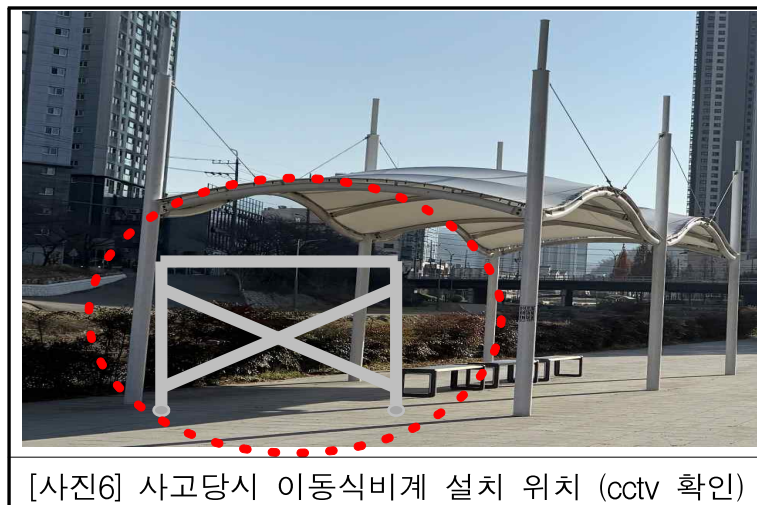
○ (안전모 착용여부) 현장소장이 안전모를 재해자에게 지급하였다고 진술하였으나, 재해당시 재해자는 안전모를 착용하지 않았음.

- 개인보호구(안전모)를 착용하지 않아 낙하물 또는 떨어짐 발생 시 재해발생 위험성이 높음.

- 사업주는 이동식비계 상부와 같이 근로자가 추락할 위험이 있는 장소에서 작업을 하는 경우 해당 근로자에게 안전모를 지급하고 착용하도록 하여야 하나, 착용하지 않은 상태에서 작업 함.

- 사업주는 이동식비계 상부와 같이 근로자가 추락할 위험이 있는 장소에서 작업을 하는 경우 해당 근로자에게 안전모를 착용하도록 하여야 함.
