## 재해원인조사 의견서

한국 산업 안전 보건공단

| 발생형태 | 끼임 | 가해물 | 스키드 로더(Skid Loader) |

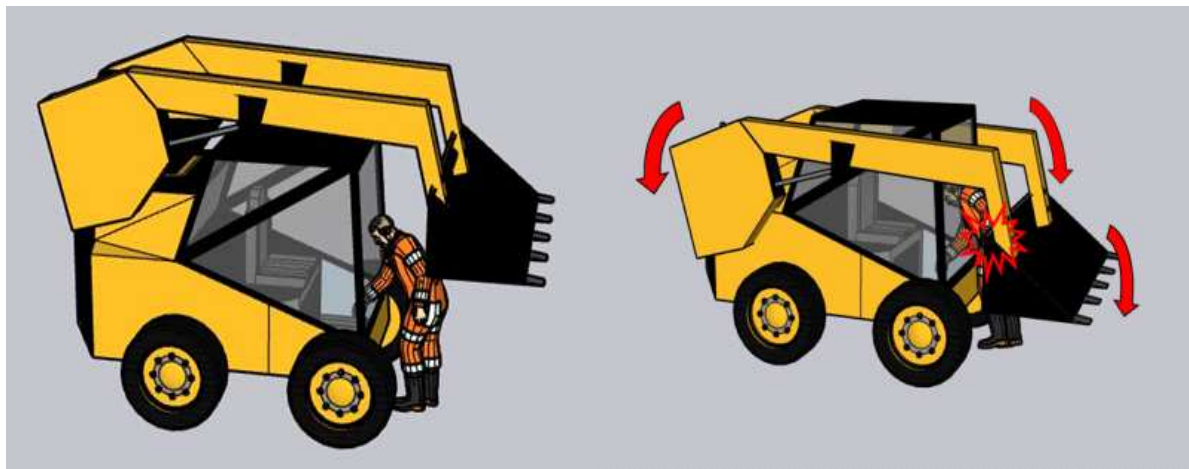
- (13:07경) 사업주의 부모가 로더에 끼여있는 재해자를 최초로 발견하였으며, 당시 재해자는 고개가 돌아가 있는 채로 로더의 버킷과 운전석 앞 프레임 사이에 끼여 있었음.

- 현장조사 결과 및 사업장 관계자의 진술 내용을 토대로 사고 발생 추정원인을 종합적으로 분석해 볼 때, 재해자는 우측 로더 암으로부터 이탈된 실린더에 고정 핀을 삽입하기 위해 로더 암을 일정 높이만큼 상승 시킨 후 운전석 전면에서 원형 쇠파이프를 잡고 우측 페달의 앞부분과 뒷부분에 압력을 가하는 \*춘동 조작으로 로더 암과 실린더의 체결을 위한 고정핀 삽입부를 맞추려고 하던 중 로더 암 및 버킷이 하강하여 끼임 사고를 당하였을 것으로 추정됨.

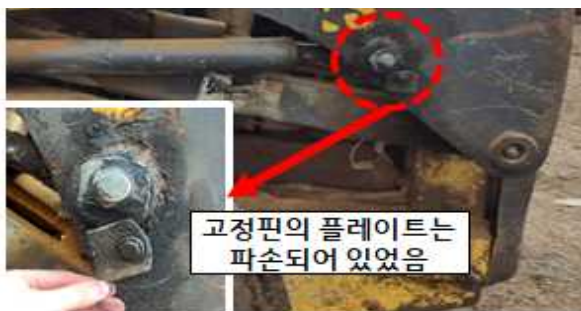
[사진6] 좌측 로더 암 실린더 부

- 좌측은 고정핀, 플레이트 및 볼트가 체결된 상태였으나 플레이트가 파손된 상태였으며 우측은 고정핀, 플레이트 및 볼트가 탈락되어 실린더가 로더 암으로부터 이탈한 상태였음.

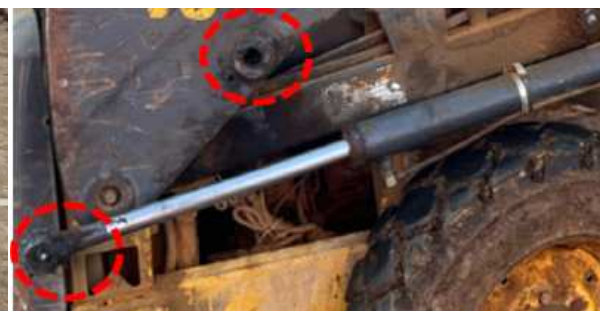
[사진7] 우측 로더 암 실린더 부

※ 스킵 로드 우측 고정핀이 파손 되어 암에서 실린더가 이탈된 시점은 확인이 불가하였음.

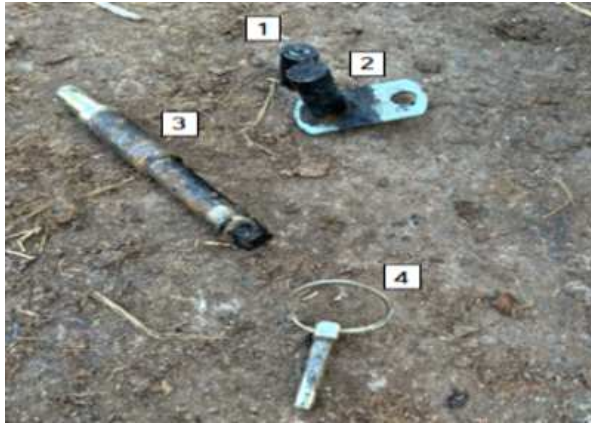
[사진8] 재해 당시 현장에서 발견된 부속품

- 재해 현장에서 발견된 부속품 4개 중 2개(①, ②)는 좌측에 체결되어 있는 고정 핀과 비교한 결과 우측에서 파손되어 이탈된 고정 핀으로 확인 되었고, 나머지 2개(③, ④)는 기인물인 스킵 로더의 부속품과 관계가 없는 것으로 확인 되었으나, 재해자가 파손되어 이탈된 고정핀을 대체하기 위해 준비한 것으로 의심해 볼 수 있음.

※ 이탈된 고정 핀을 대체하기 위한 것으로 의심되는 핀의 규격은 기존의 것과 상이한 것으로 확인되었음.

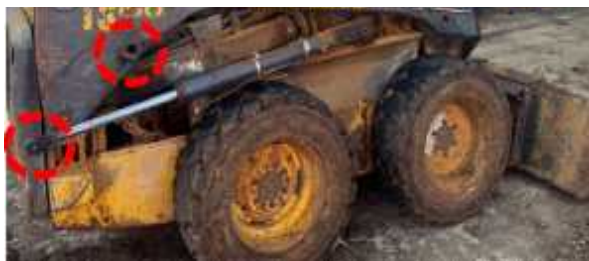
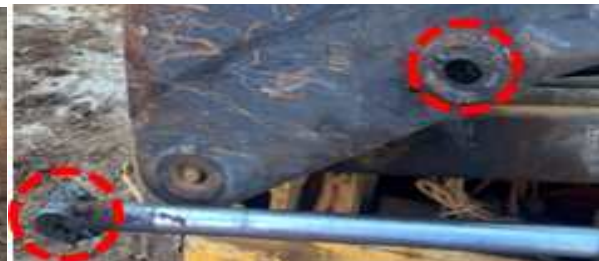
- 실린더가 확장된 채 이탈되어 좌측의 로더 암이 하강한 상태에서는 [사진9, 10]과 같이 로더 암과 실린더의 체결을 위한 고정핀 삽입부가 맞지 않으나, 로더 암을 최대한 상승시킨 상태에서는 [사진11, 12]와 같이 고정핀 삽입부의 위치가 일치하였음.

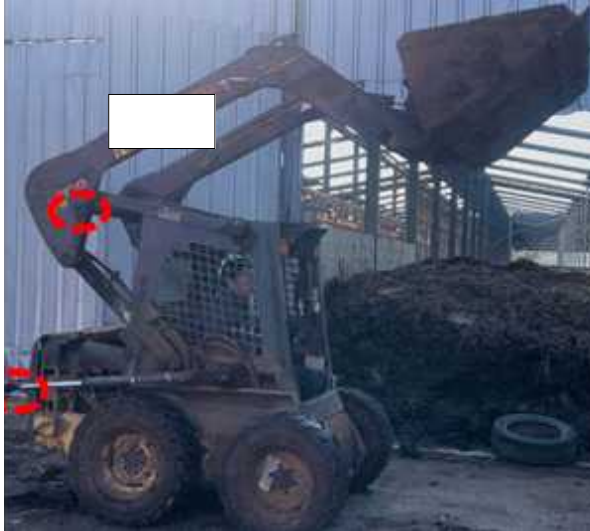
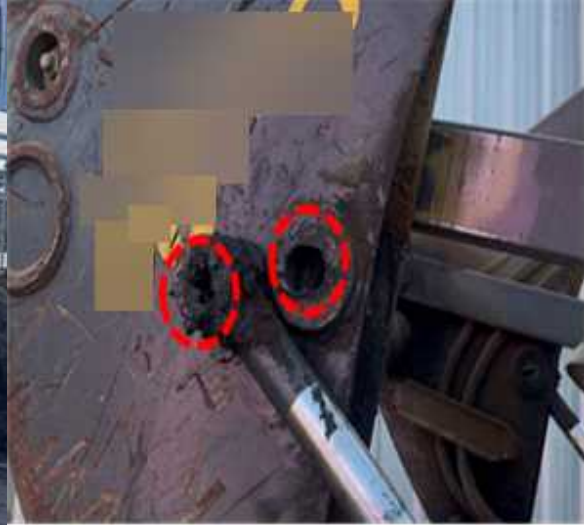
※ 로더 암을 최대한 상승시켰을 경우 지면에서 버킷의 최하단부 까지의 높이는 약 2.3m로 측정되었음.

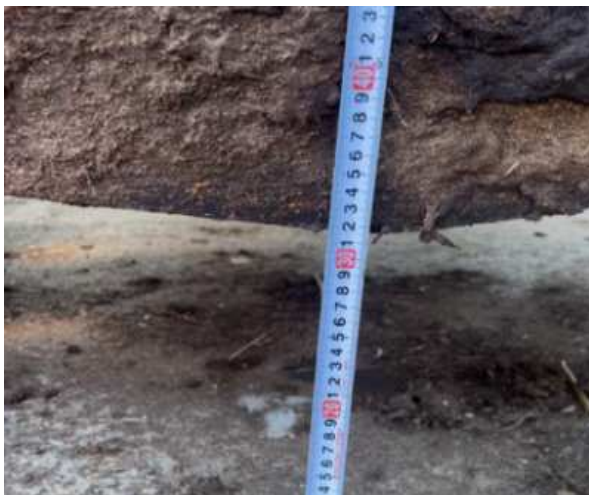
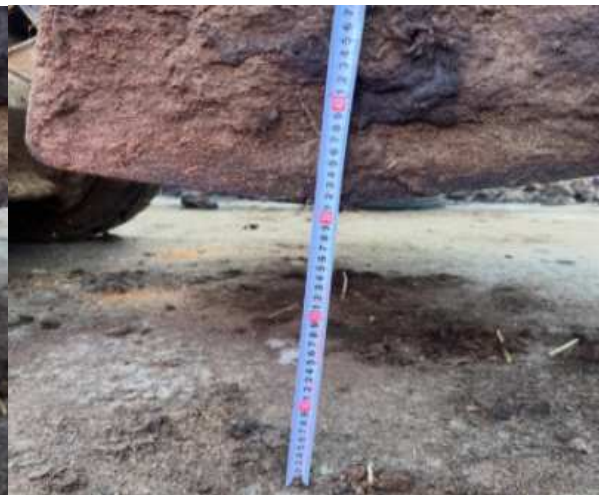
- 유압 기능의 정상유무를 확인하기 위해 버킷을 일정 높이(약 31.5cm)만큼 상승시킨 후 10분 동안 유지한 결과 높이의 변동 없이 같은 높이에 위치한 것으로 볼 때 유압기능은 정상적인 것으로 확인됨.

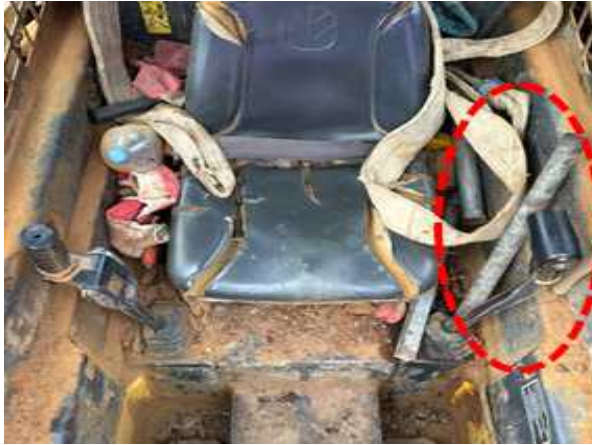
[사진16] 조사 당시 로더 운전석 내부

- 재해 조사 당시 운전석 내부 좌측에 세로로 세워진 길이 약 46.5cm의 원형 쇠파이프가 발견되었으며, 사고 발생 당시 재해자의 모습을 감안해보면 재해자가 로더 암 실린더 고정핀 삽입부를 맞추기 위해 시야를 확인하며 로더 전면에서 원형 쇠파이프로 페달을 조작하였을 가능성이 있음.

※ 재해발생 당시 쇠파이프의 정확한 위치는 확인이 불가 하였으며, [사진16]은 조사 당시 쇠파이프의 위치임.
