## 재해원인조사 의견서

한국 산업 안전 보건공단

| | 현장명 | C 개인주택 태양광 패널<br>설치공사 | | 현장 | 강원도 영월군 | | |

| 발생형태 | 떨어짐 | 기인물 | 사다리 |

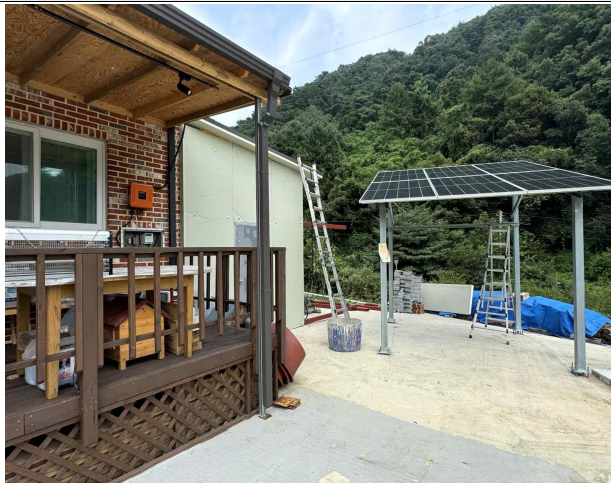
【사진 1】 공사 현장 전경

- (발주자) C(개인)
- (시공사) 썬에너지
- (공사기간) 2024. 07. 30.(1일)
- (위치) 강원도 영월군
- (공사규모) 가로 2.8m, 세로 2.9m, 앞기둥: 2.5m, 뒷기둥 3.5m

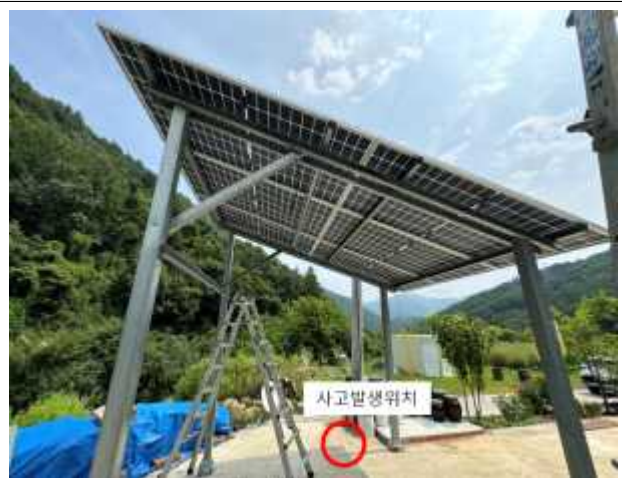
【사진 2】 사고 발생 위치

| 발생형태 | 떨어짐 | 기인물 | 사다리 |
|---|---|---|---|
| <p>○ 2024.7.30.(화) 15:20경 강원 영월군 소재 「C 개인주택 태양광 패널 설치 공사」 사업장에서,</p> <p>○ 재해자가 이동식 사다리(A형) 디딤대 위에서 태양광 모듈* 하부 보강재의 볼트 체결 작업을 하던 중 중심을 잃고 바닥면에 놓인 공구 위로 떨어져 (h≒1.5m) 흉부와 부딪힘.</p> <p>○ 재해자가 흉부 통증을 호소하여 병원에 이송하였으나 당일 사망함.</p> <p>* 태양광 모듈: 태양전지를 종 및 횡으로 연결하여 결합한 형태</p> | | | |

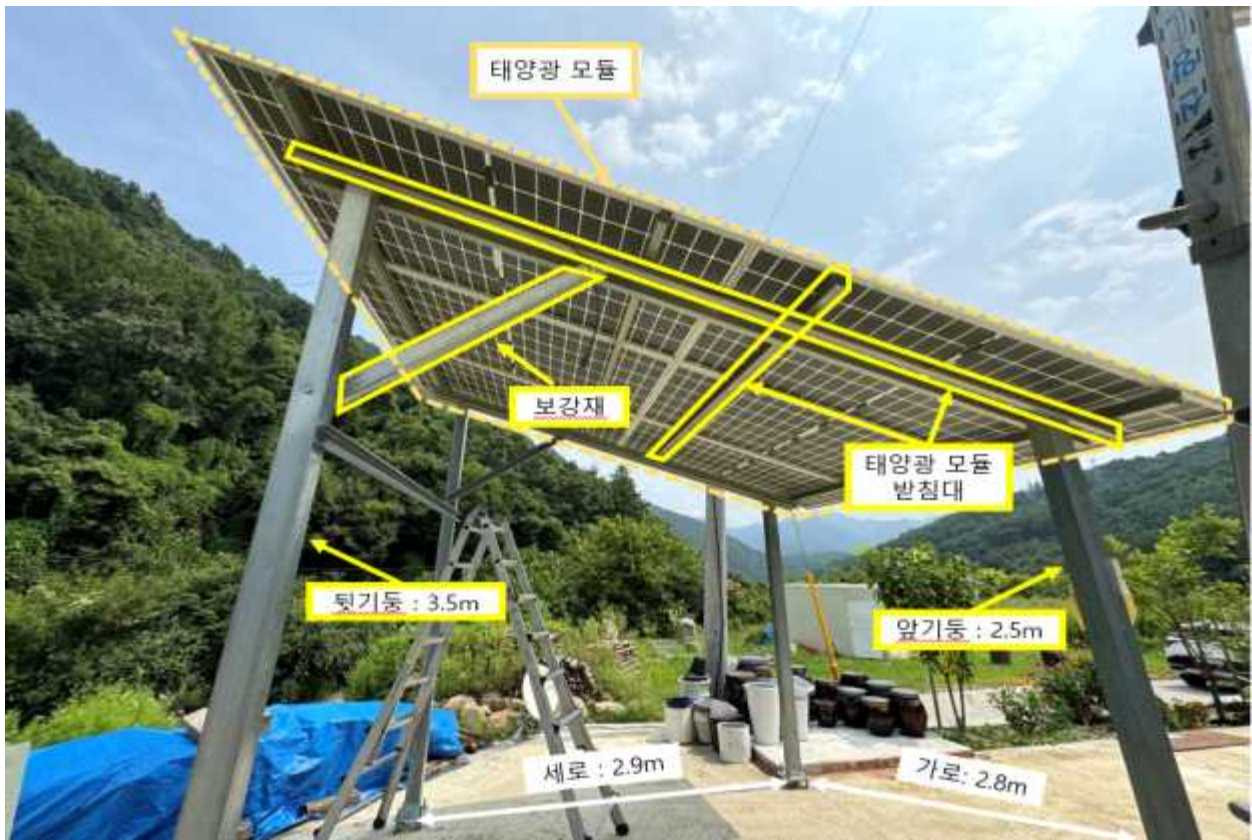
【사진 3】 태양광 패널 전경

- 개인 주택의 태양광 패널 설치 공사
  - 태양광 모듈의 하부 구조물(기둥, 모듈 받침대) 설치
  - 태양광 하부 구조물 위로 모듈 설치
  - 태양광 모듈 하부 보강재\* 설치
  - 계량기와 태양광 인버터\*\* 연결
  - 태양광 패널 접지 연결

\* 'C'형 형강으로 보강재와, 모듈 받침대를 설치함

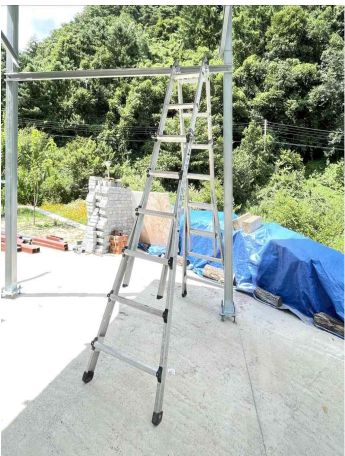
【표 1】 이동식 사다리 제원

- 재해가 발생한 사다리는 이동식 사다리의 한 종류인 발붙임 사다리 (A형)로 제원은 [표 1]과 같음.

| | 품명 | | 발붙임 겸용 신축형 사다리 |
|---|---|---|---|
| | 규격 | 디딤대(발판) 폭 | 상단 폭: 450mm,<br>하단 폭: 725mm |
| | | 디딤대(발판) 간격 | 300mm |
| | | 최소/최대 높이(A형) | 1815mm/3220mm |
| | 최대 하중 | | 95kg |

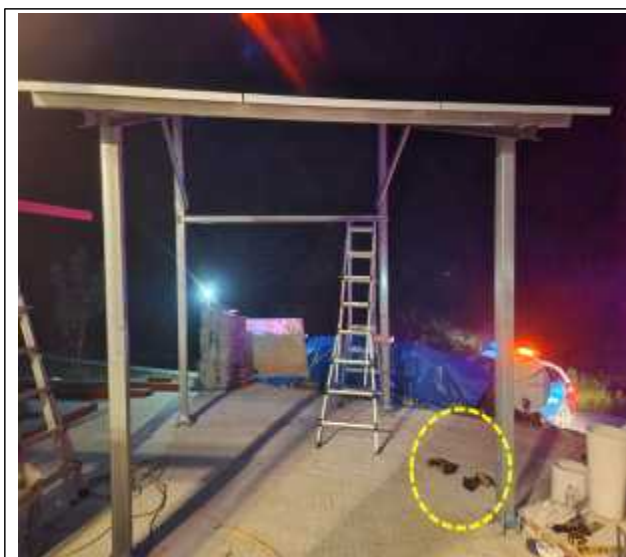
【사진 4】 사고 당시 공구의 위치

- 동료 근로자 면담에 의하면 사고 당시, ‘쿵’ 소리가 나서 뒤를 돌아보니 재해자가 사다리에서 지면으로 떨어져 있었다고 함.
- 현장 조사 시 재해자가 떨어진 위치에 충전식 햄머드릴\*과 충전식 드릴 드라이버\*\* 등의 공구가 지면에 놓여져 있었고,
- 재해자가 떨어진 후 상당한 통증을 호소하였고, 가해물은 공구라고 추정됨.

※ 2개의 공구 중 어느 공구가 재해자와 부딪혔는지는 정확하지 않으며, 재해자가 떨어지기 전 햄머드릴은 이미 바닥에 놓여져 있는 상태였음.

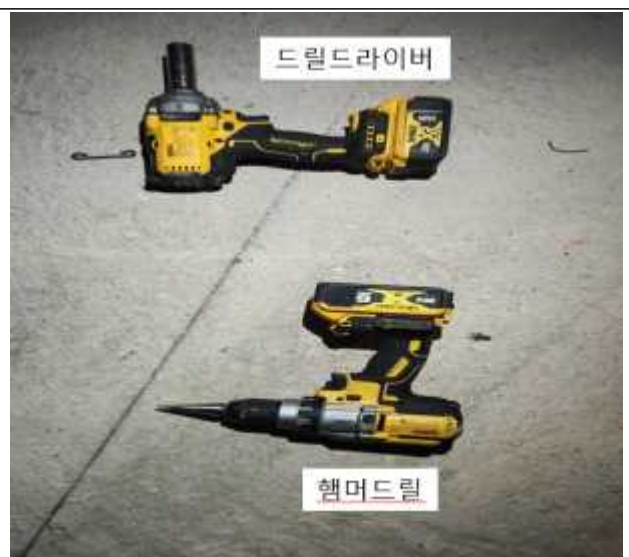
【사진 5】 가해물인 공구

\* 햄머드릴: 나무나 금속에 구멍을 뚫는 공구

\*\* 드릴드라이버: 나사, 볼트, 너트 등을 조이는 공구

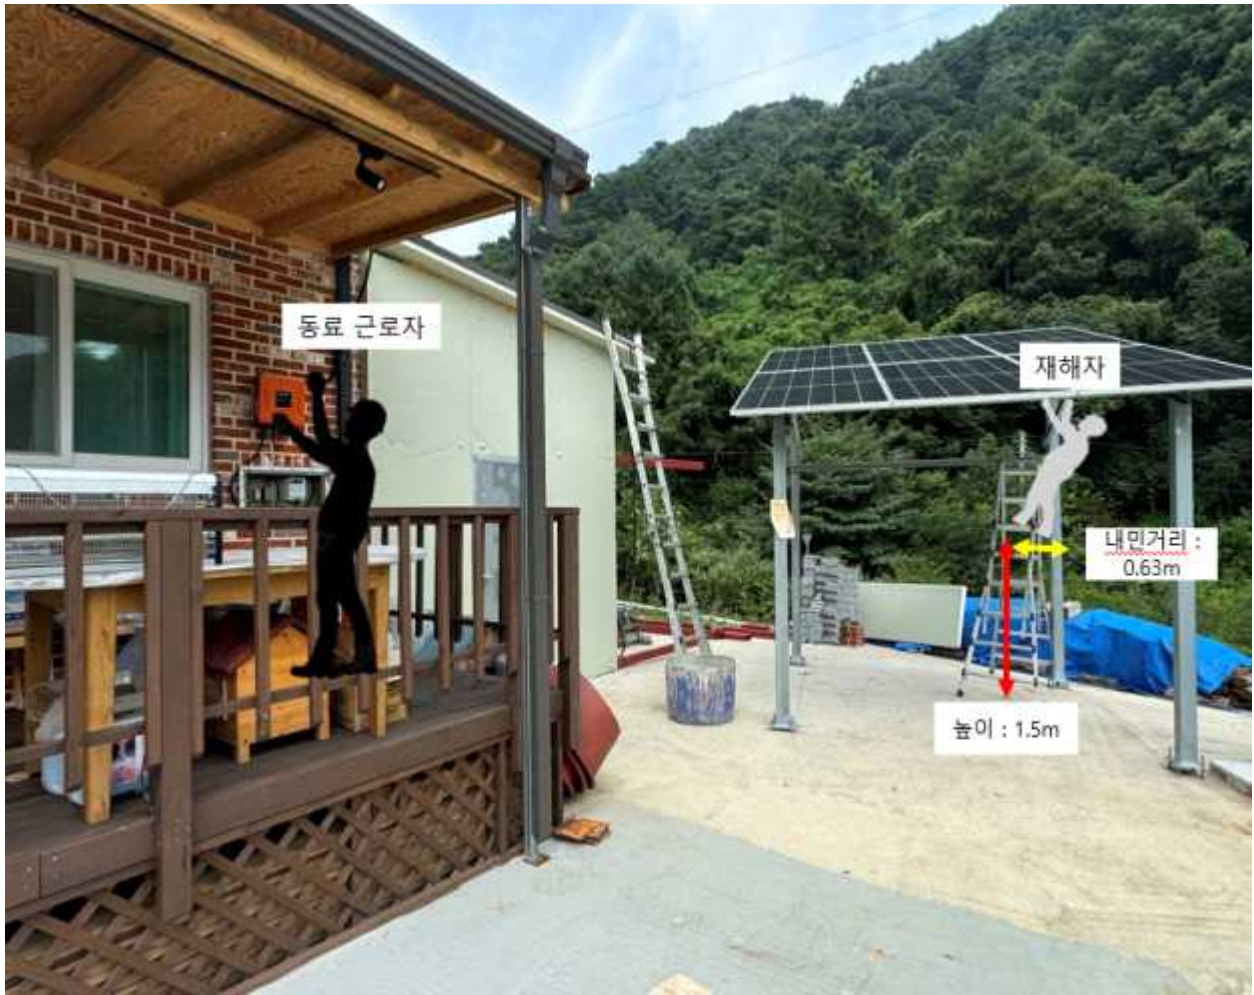
【사진 6】 재해 당시 근로자 위치

○ 재해자는 단독으로 사다리에서 태양광 패널 설치 작업을 진행함.

- 재해자는 단독으로 사다리 디딤대 중 상부에서 3번째 디딤대 높이( $h \approx 1.5\text{m}$ )에 올라서 태양광 모듈 하부 보강재 설치 작업을 진행함.
- 동료 근로자는 발주자 개인주택의 기존에 설치되어 있던 계량기와 태양광 패널의 인버터 연결 작업을 진행하였음.

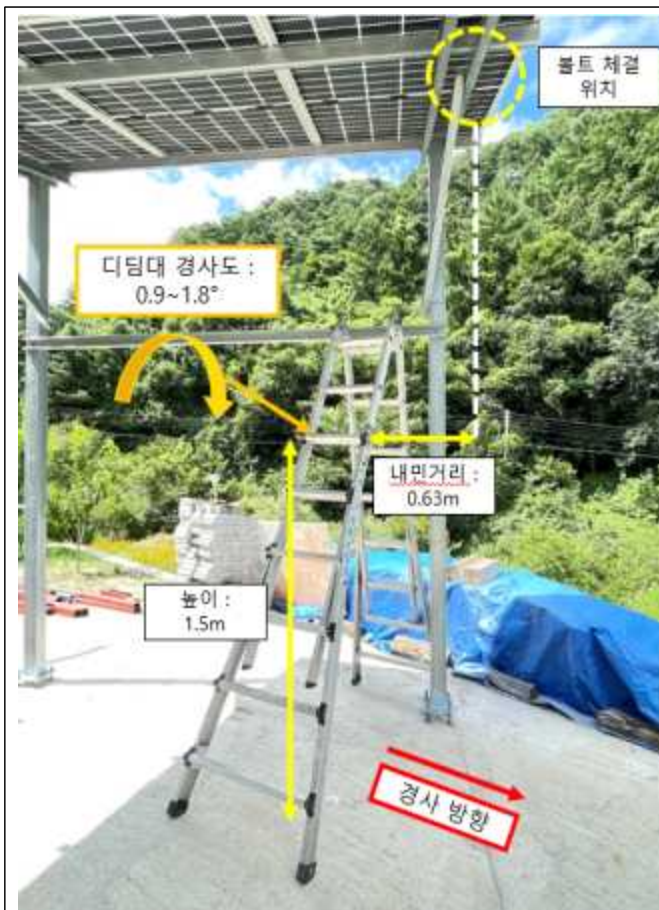
【사진 7】 작업발판 설치 상태

- 현장 조사 결과, 재해자가 떨어진 위치와 사고 당시 이동식 사다리의 설치 위치를 고려하였을 때, 사다리가 전도되지 않도록 먼저 설치한 태양광 패널의 기둥에 임시로 기대어서 사용함.
- 이동식 사다리 디딤대를 측정한 결과, 경사도는 약  $0.9\sim 1.8^{\circ}$  로 한쪽으로 기울어져 있음.

- 이동식 사다리를 작업발판으로 사용하여 작업 시, 사다리의 넘어짐을 방지하기 위한 안전조치 미실시

- 평탄하지 않은 바닥에서 이동식 사다리를 설치한 후 디딤대에 올라가서 작업 실시

- 근로자의 떨어짐 사고를 예방하기 위하여 작업발판 및 추락방호망을 설치하기 곤란한 경우에는 지면으로부터 안정적으로 세울 수 있는 구조를 갖춘 이동식 사다리를 사용하여 작업을 할 수 있으나,
- 이동식 사다리를 평탄하고 견고하며 미끄럽지 않은 바닥이 아닌 경사진 바닥(지면)에 설치하여 안전기준 미준수
- 이동식 사다리의 넘어짐을 방지하기 위해 다음 중 하나 이상에 해당하는 조치를 실시하여야 하나 미실시
  - ① 견고한 시설물에 연결하여 고정
  - ② 다른 근로자가 사다리를 지지
  - ③ 아웃트리거\* 설치 등의 사다리 전도방지조치

- 근로자가 떨어질 위험이 있는 장소에서는 강관비계, 시스템비계, 이동식 틀비계 등의 비계를 설치하여 작업발판으로 사용하거나 추락방호망을 설치하여야 하나,
- 작업발판이나 추락방호망을 설치하기 곤란한 경우에는 이동식 사다리를 사용하여 안전 수칙을 준수하면서 작업 실시

- 이동식 사다리를 기울어진 경사면에서 작업 시에는 깔목 등을 설치하여 바닥을 평탄하게 조치한 후 작업을 실시하여야 함.
- 이동식 사다리의 넘어짐을 방지하기 위한 조치를 이행하여야 함.
