## 재해원인조사 의견서

한국 산업 안전 보건공단

| 발생형태 | 떨어짐 | 기인물 | 화물자동차(7.5톤) |
|---|---|---|---|
| <p>2024. 12. 19.(목) 09:59경 대구광역시 달서구 소재 사업장 ㉠ 옥외 하역<br/>작업장에서 우성자원 소속 재해자가 화물자동차(7.5톤)의 적재함에 상차된<br/>파지 윗면(약 3.7m)으로 올라가서 부직포 덮개를 벗기고 내려오던 중 발을<br/>헛디뎠 약 3.2m 아래 바닥으로 떨어져 외상성 뇌출혈로 사망함.</p> <p>※ 사고 발생일 다음날 12.20.(금) (08:10경) 병원에서 사망함.</p> | | | |

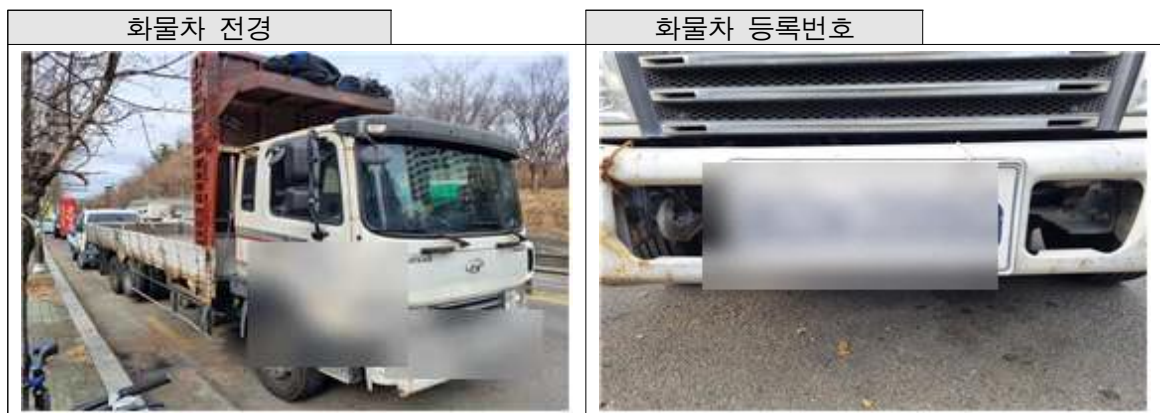
###### (3) 화물차 등록 및 제원

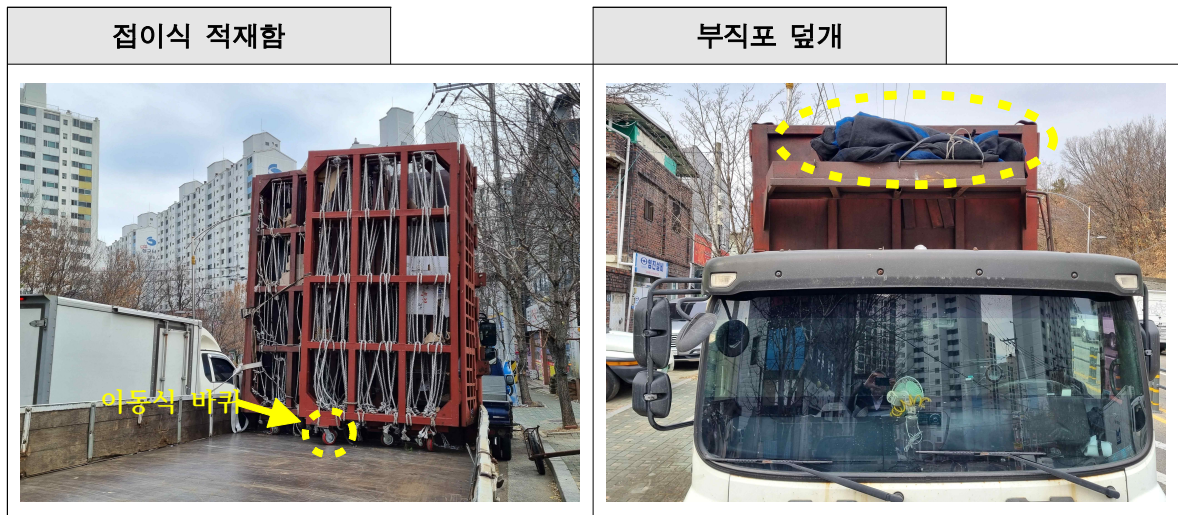
- 기인물인 화물자동차 적재함에는 이동식 바퀴를 부착한 접이식 적재함이 추가 설치되어 있고, 파지를 싣거나 내리는 작업을 하는 경우 운행 중 파지가 이탈되지 않도록 짐 윗면으로 올라가서 부직포 덮개를 덮거나 벗기는 작업을 수행함.

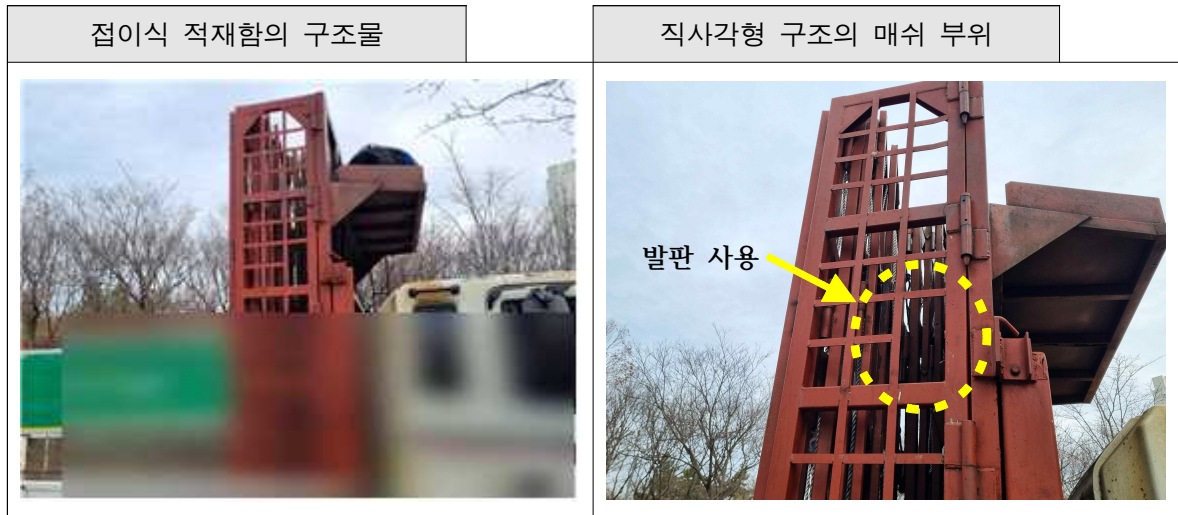
- 재해자가 화물자동차 적재함에 상차되어 있는 파지를 하차하기 위해 짐 윗면(약 3.7m)으로 올라가서 부직포 덮개를 벗기고 바닥으로 내려오기 위해 승강 설비가 설치되지 않은 운전석 반대 방향으로 이동하여 접이식 적재함의 측면 구조물을 발판(직사각형 구조의 매쉬 부위)으로 사용하여 내려오던 중 발을 헛디뎠고 몸의 중심을 잃고 3.2m아래의 바닥으로 떨어짐.

- 화물자동차 적재함의 승강 설비 구조 부적합
  - 바닥으로부터 짐 윗면까지의 높이가 2m 이상인 화물자동차에 짐을 싣거나 내리기 위해 근로자가 사용하는 승강 설비의 계단 폭이 30cm 이하로 설치되어 사다리식 통로 등의 구조에 부적합함.
- 근로자가 승강설비 미사용
  - 근로자가 짐 윗면에서 바닥으로 내려올 때 승강 설비를 사용하지 않고 접이식 적재함의 측면 구조물을 발판(직사각형 구조의 매쉬 부위)으로 사용하여 내려오던 중 발을 헛디뎠고 바닥으로 떨어짐.

○ 근로자 승강 설비 사용

- 화물자동차에 짐을 싣는 작업 또는 내리는 작업을 할 때 적재함 윗면 간을 안전하게 오르내리기 위해 설치된 승강설비를 사용하도록 하여야 함.
