중대재해 사고백서

2024 우연히 일어난 사고는 없다

일러두기

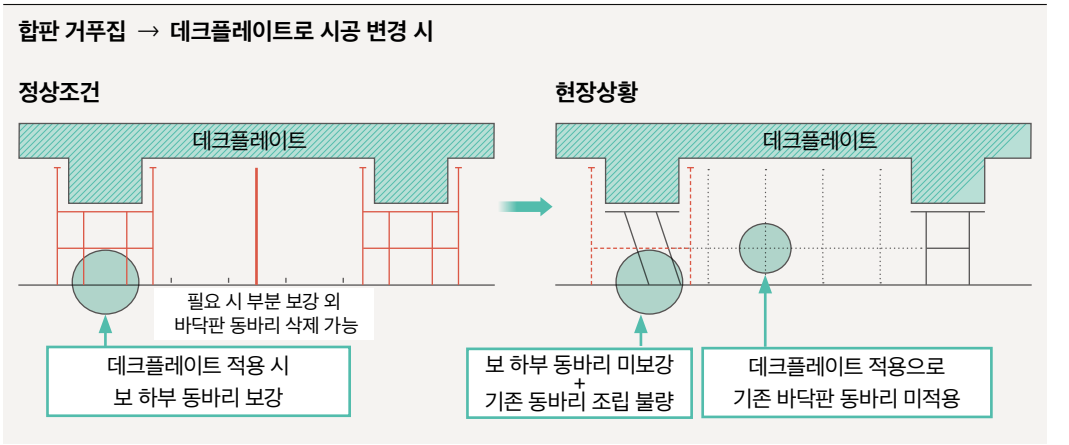
기존 재래식 거푸집에서 데크플레이트로 공법을 변경하면서 발생하는 가장 큰 차이점은 바닥재 아래 동바리를 보에만 시공하는 것이다. 하지만 **동바리가 줄어드는 만큼 이에 대한 구조 검토가 별도로 이루어져야 하며, 동바리 조립은 조립도에 따라 정밀 시공하여야 한다.** 물론 이 현장에서는 그렇지 못했다. 사고 이후 조사에서 M업체 현장소장은 **"동바리 조립은 지금까지 많이 해왔으니까… 경험에 의해 임의로 시공했다"**고 실토했다.

임의 시공한 동바리 조립 상태는 한마디로 엉망이었다. 일단 수직 상태가 아니었다. 옆으로 기울어진 채 설치되어 하중이 가해질 경우 편심(치우침)이 발생할 위험이 높았다. 또한 지지력을 더해주는 멍에재 조차도 제대로 설치되지 않았다. 전문가들은 이런 상태로 타설 하중을 견딘다면 그것이 더 신기한 일일 것이라고 입을 모아 이야기한다.

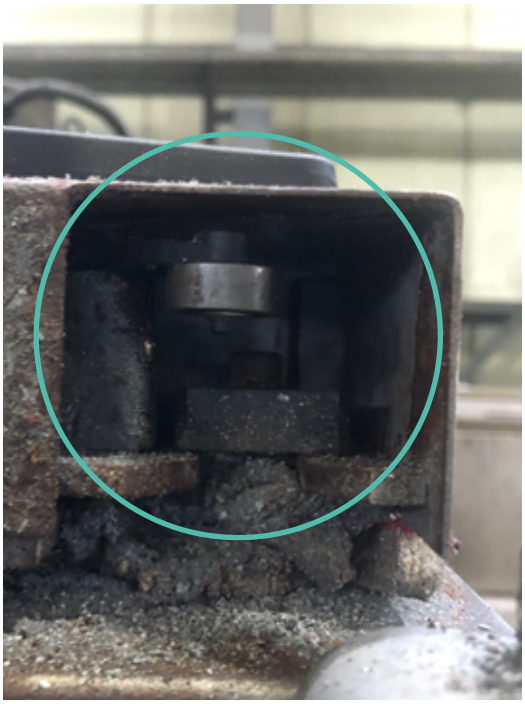
다이캐스팅 머신 가드 내부 모습 및 방호장치 위치(기계 상단과 하단의 리미트 스위치)

다시 말해, 설령 라메쉬 씨가 수동 버튼을 눌러 기계를 일시 정지하지 않고 안전문을 열었더라도 이때 리미트 스위치가 작동하여 다이캐스팅기가 급정지했어야 했다. 그런데 B기업의 생산 현장에 있는 두 제조사의 다이캐스팅 기기 총 9대 중, 리미트 스위치는 우베의 다이캐스팅 기기 1호, 2호인 2대에서만 정상 작동하고 있었다. 3~9호기 기계들은 리미트 스위치가 고

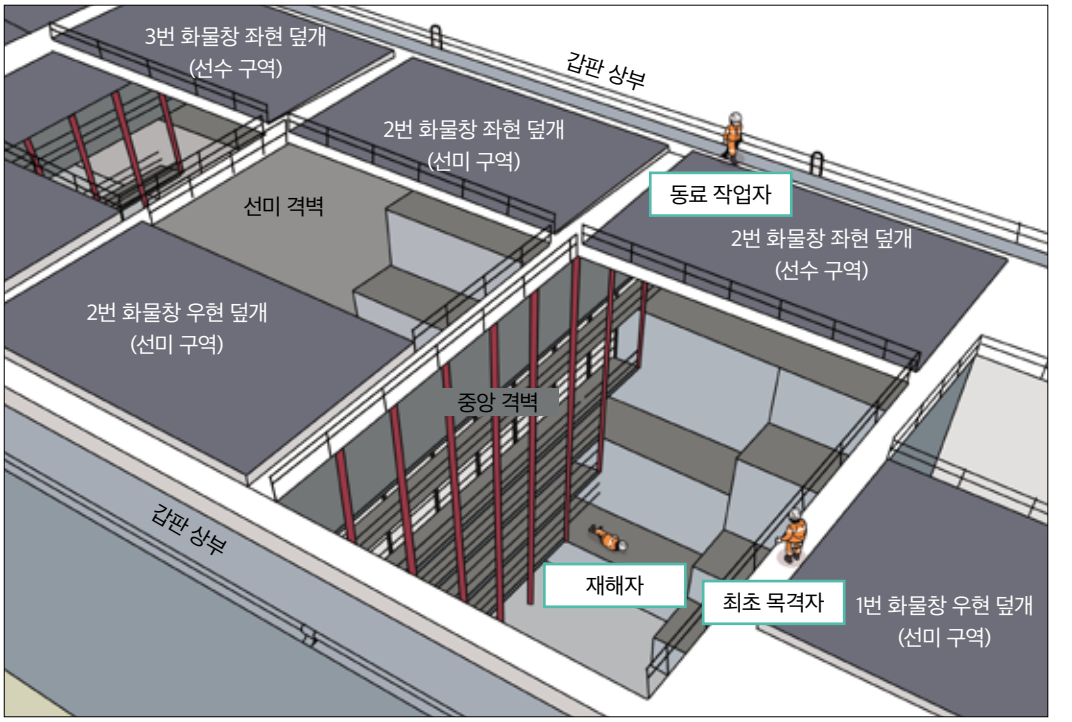
소리를 제일 먼저 들은 건 갑판 위에서 해치커버 작업을 하던 M업체의 작업자였다. 다급히 아래쪽을 보니 2번 화물창 바닥에 사람의 형상이 보였다. 당시 흰색 안전모를 쓰는 곳은 T업체 뿐이었다. T업체 현장소장은 엔진룸 쪽에서 기관장과 함께 있다가 이 소식을 듣고 현장으로 왔다. 구급대 또한 연이어 도착했지만 이미 손쓸 수 있는 상황은 아니었다.

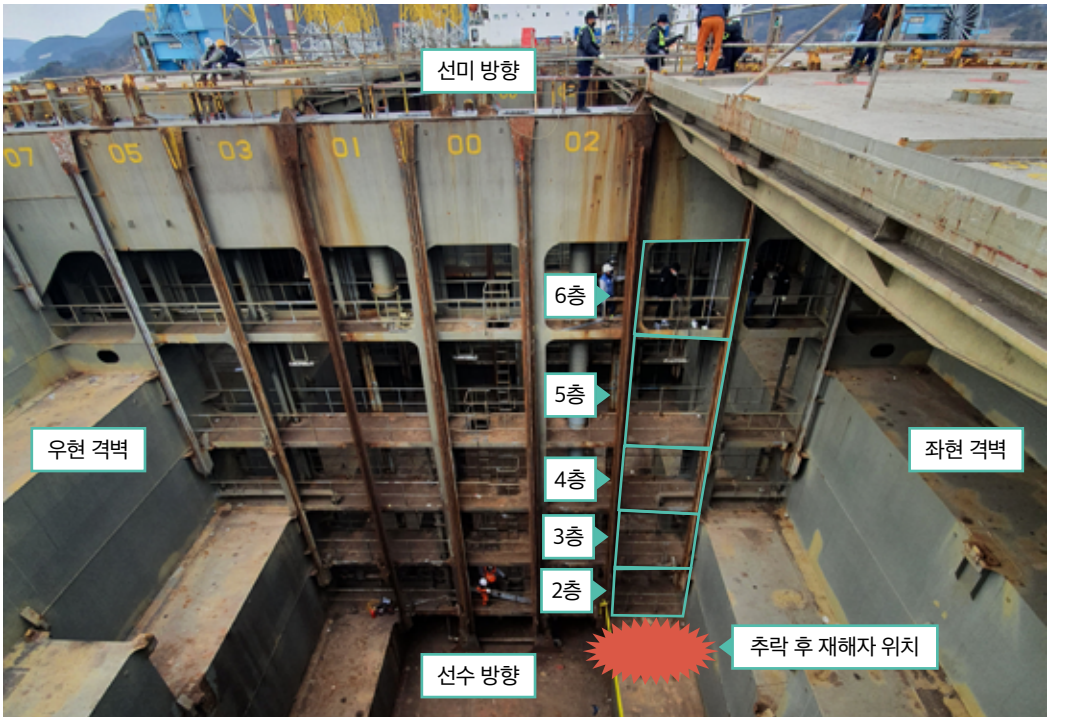
위에서 본 재해 상황도

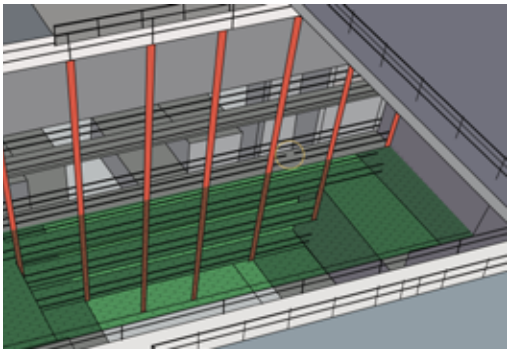
D기업은 안전난간의 손상된 틈이 30cm 정도 밖에 되지 않는 것을 두고 성인 남성이 쉽게 빠져나갈 수 있었겠냐고 의문을 제기했다. 발견된 재옥 씨가 겨울옷에 안전띠를 하고 있었기 때문에 누구든 의혹이 들 수밖에 없었다. 이에 사건 담당 검사는 현장과 비슷한 상황을 설계한 실험을 벌였다. 우연찮게도 검사와 재옥 씨의 신체 조건이 약 168cm에 70kg으로 흡사했다. D기업의 변호사를 비롯한 관계자들 앞에서 시연한 결과, 열에 여덟 정도는 너무나 쉽게 틈으로 몸이 빠져나갔다. 재해 당일, 작업을 앞두고 5층 안전난간을 살펴보려다 추락했을 가능성이 있는 것이었다.

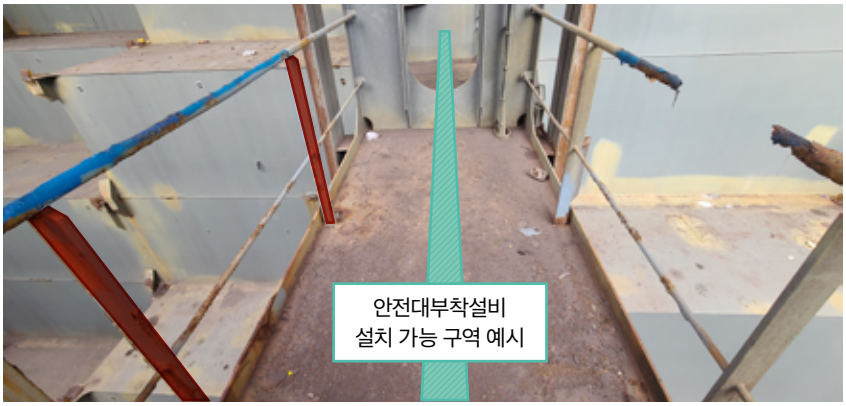
재해자는 발견 당시 안전모, 안전화, 보안경 등 보호구를 착용하고 있었다. 특히 안전대를 착용하고 있었는데 정작 현장에 안전대 걸이가 없었다. 만약 재해자가 임시방편으로 안전난간을 안전대부착설비로 썼더라도, 몇 발자국 걸을 때마다 안전대를 걸었다 뺐다 하는 불편을 감수하며 작업했어야 했을 것이다. 현실적으로 작업자의 동선을 고려한 안전대 걸이가 있었다면 상황은 달랐을지 모른다.

안전난간에 안전대를 걸면 작업하기 불편한 상황이다. 발판 가운데에 안전대부착설비를 설치하는 방안을 고려했어야 한다

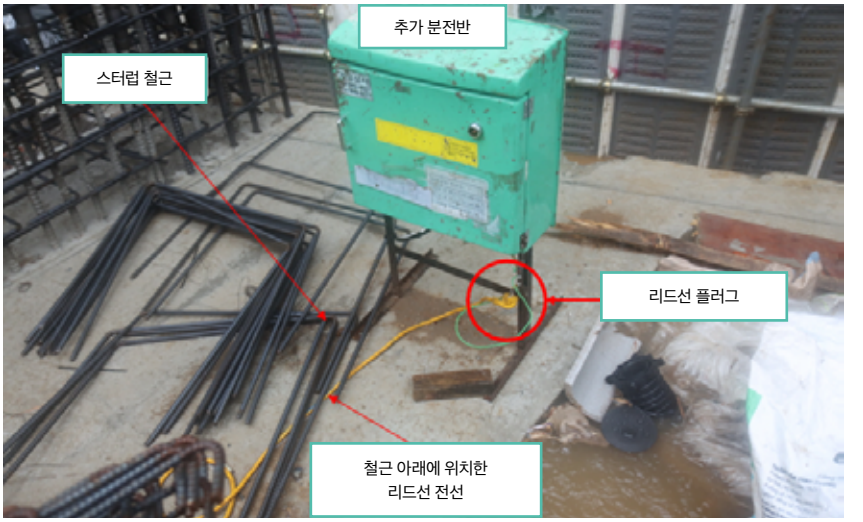
재해자가 철근절단 작업을 한 위치와 분전함

현장에는 접지가 잘 된 주 분전반 외에 추가적인 초록색 분전반 하나가 더 있었다. 산업안전보건감독관이 조사를 시작한 9일에는 이 추가 분전반도 접지가 되어 있었다. 그런데 경찰이 사고 당일 찍은 사진 속 추가 분전반은 접지가 되어 있지 않은 상태였다. 알고보니 사고 당일, 산업안전보건감독관이 방문하기 전에 F기업의 용역업체인 V전기 일용직 기사가 추가 분전반의 접지를 고쳐놓은 것이었다. 게다가 송 반장이 철근 절단 작업 연결에 사용했다는 리드선으로는 주 분전함에서부터 송 반장이 작업하는 곳까지 닿지 않았다. 보다 가까운 위치에 있는 초록색 추가 분전반을 이용했을 거라는 판단이 상식적이다. 애초에 이 현장에 추가 분전반이 설치된 이유도 그 때문이었다.

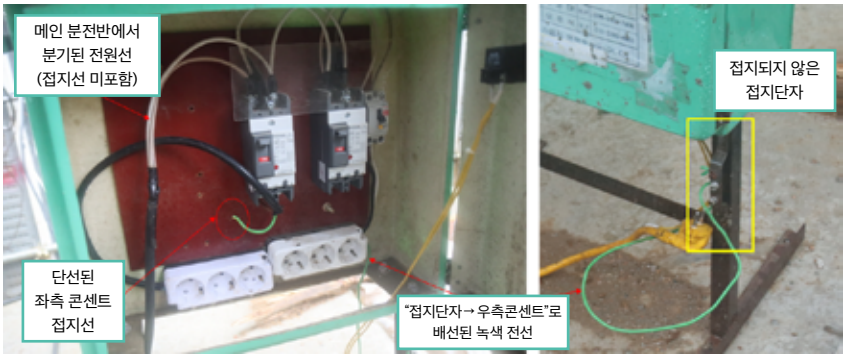
추가 분전반 아래 위치한 리드선

접지되지 않은 추가 분전반

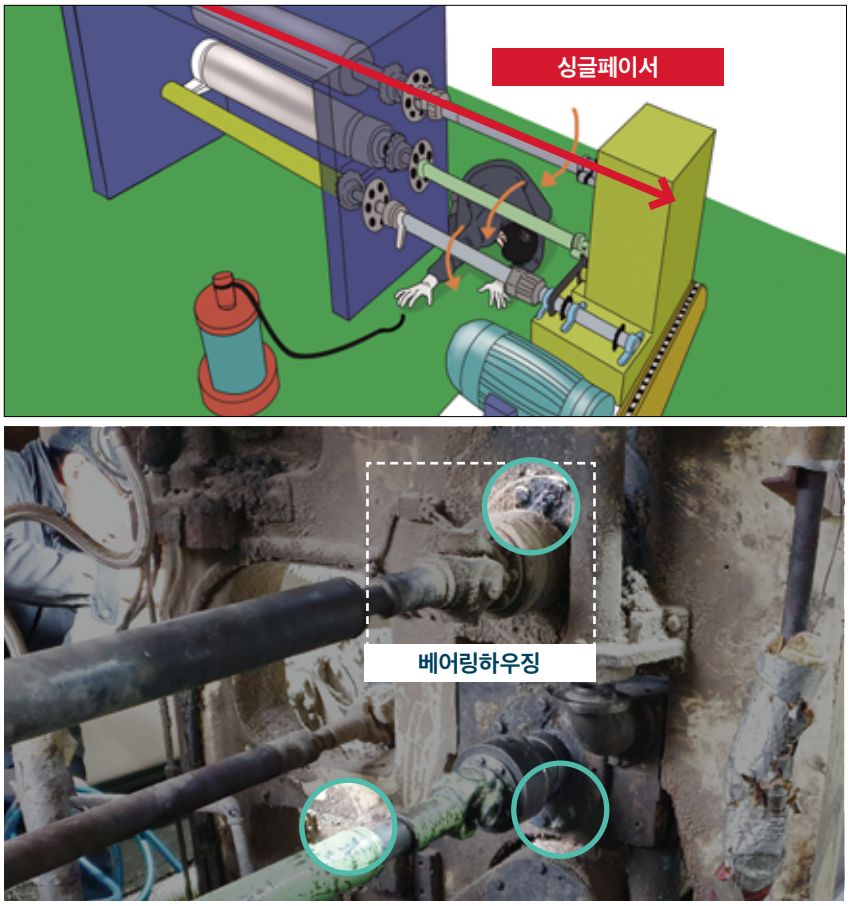
G기업의 골판지 제조 현장(위), 공정 개략도 및 재해 발생 위치(아래)

싱글페이서 롤은 1분에 약 100바퀴를 돈다. 한 시간이면 6,000바퀴. 하루 약 14만 4,000바퀴를 회전하게 되는 것이다. 이 정도로 기계를 사용하다 보면 베어링(Bearing) 관리가 특히 중요하다. 베어링은 회전하는 기계에서 작동 안정성과 회전 균일성을 만들어내는데, 베어링의 상태가 좋지 않다면 걸림이나 불량이 일어날 가능성이 높아 진다. 그래서 베어링 하우징[1]에 현장에서 '구리스'라 불리는 윤활유를 넣어 발열과 마모로부터 보호해주는 것이 중요하다. G기업의 경우 주 1회 정도 작업 중에 윤활유를 넣었고, 주입하는 데는 3분 정도 소요됐다. 작업자들은 선임들로부터 기계가 돌아가는 중에 윤활유를 주입해야 기름이 고루 잘 퍼진다고 배웠다.

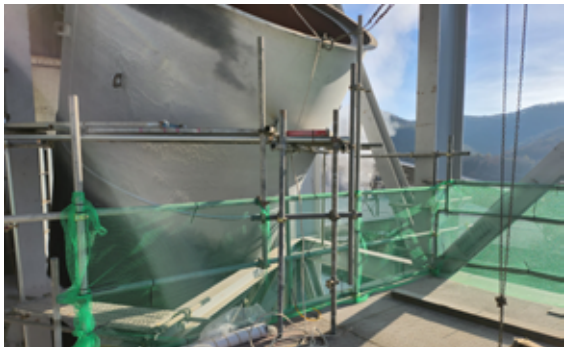
재해자 주성진 씨는 당시 안전대와 안전모 등 보호구를 착용한 상태였다. 추락 방지 장치가 없는 상태에서 성진 씨가 믿을 것은 몸에 두른 안전대뿐이었을 것이다. 그런데 안전대는 고정된 구조물에 결속되어야 제 역할을 할 수 있다. **하지만 현장에는 제대로 된 안전대부착설비 또한 없었다.** 조사를 담당한 산업안전보건감독관은 재해자가 아래 사진 속 돌출된 부분에 안전대 고리를 걸기 위해 몸을 기울이다 개구부로 추락했을 가능성이 높은 것으로 봤다.

노란 원 부분에 안전대 고리를 결속하려다 추락한 것으로 추정. 붉은 원이 재해자가 서 있던 개구부

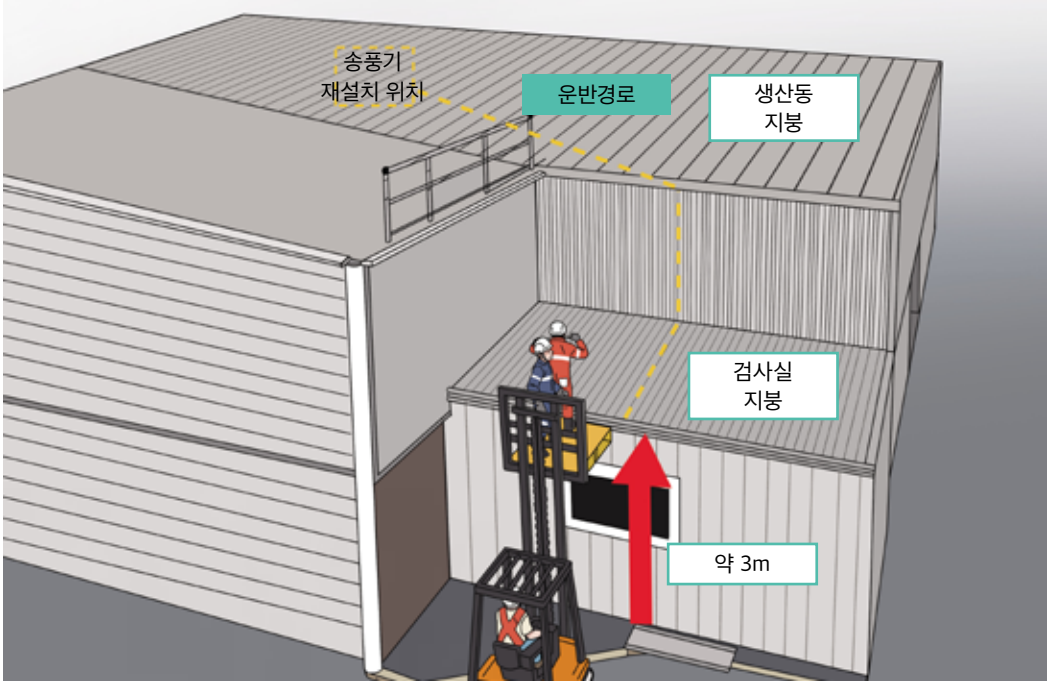
심을 잃은 건 지게차뿐만이 아니었다. 후미에서 지게차와 함께 휘청이던 종성 씨도 추락을 피하지 못했다. 포크에 실린 H형강이 모두 떨어진 것도 순식간이었다. 포크가 가벼워지자 지게차가 원래대로 착지했지만, 지게차의 바퀴 밑에는 추락한 종성 씨가 깔려 있었다.

지게차 후미에서 추락한 재해자는 제자리로 돌아온 지게차 바퀴에 깔렸다

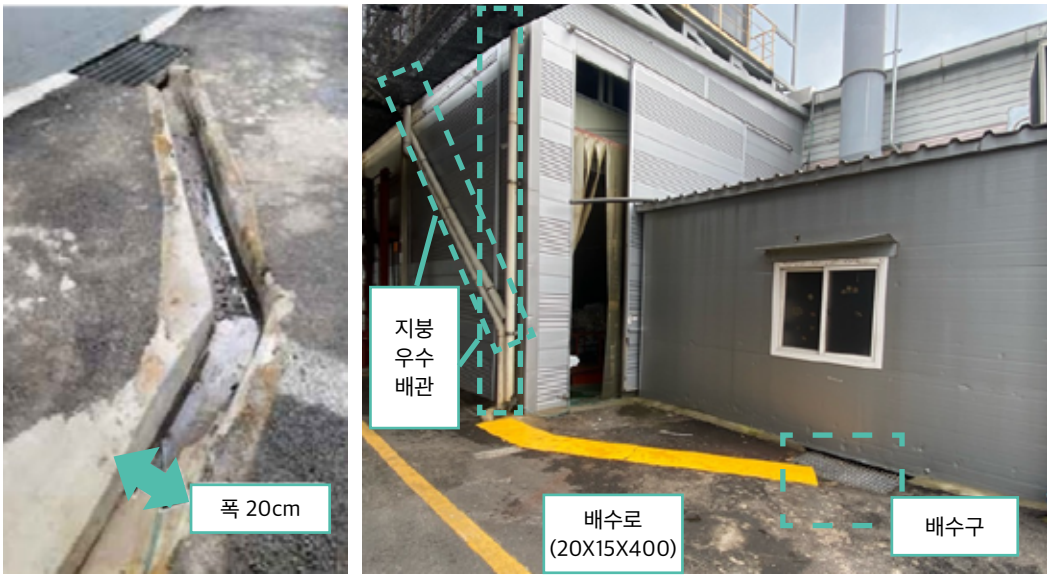
S공장이 보유한 지게차의 포크에 두 작업자가 올라탈 수 있도록 임시 발판으로 파렛트를 설치했다. 철민 씨와 동료 작업자가 장비를 모두 들고 포크에 탑승하자, 포크가 검사실 지붕인 3m 높이까지 상승한 후 지붕 가까이 전진했다. 그러나 지게차는 고소작업대가 아니다. 그 순간 지게차가 크게 덜컹거렸다. 검사실 건물 바닥에 있던 4m 길이의 배수로 때문이었다. 폭 20cm, 깊이 15cm인 배수로가 덮개 없이 개방되어 있어 지게차의 좌측 앞바퀴가 빠진 것이다. 관리부 차장은 바퀴를 빼내기 위해 지게차를 후진했다. 쉽사리 빠지지 않는 탓에 지게차가 또 한번 흔들리자 포크 위에 선 철민 씨가 중심

지게차 앞바퀴가 빠진 검사실 건물 앞 바닥 배수로

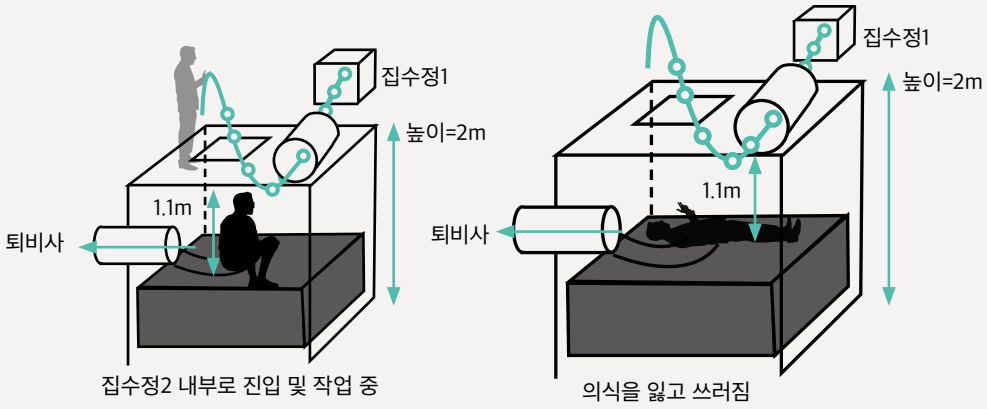
분뇨 이송 배관을 뚫기 위해 1번 집수정에서 로프를 잡아당긴 후 2번 집수정으로 이동해 로프를 잡아당긴 재해자. 배관이 뚫리지 않자 2번 집수정 내부로 진입했다

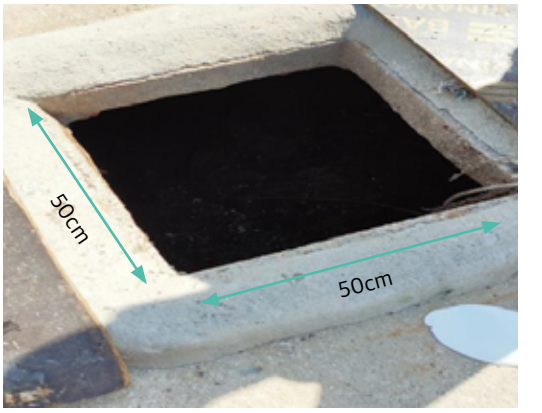
집수정에 연결된 초록색 로프는 배관 내 굳은 분뇨를 파쇄하는 용도이다

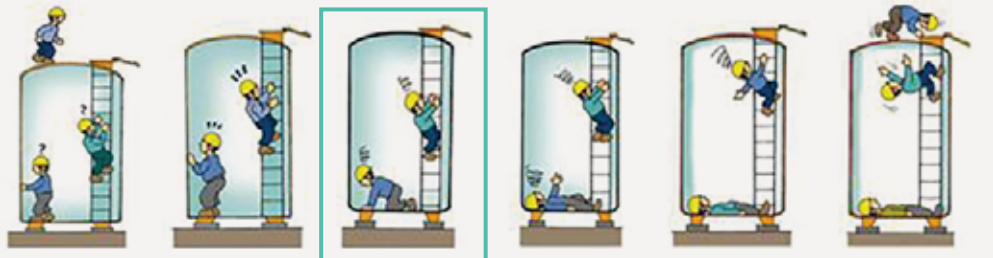
산소농도별 인체 영향

탓이라고 판단하고, 이것만 해결하면 시운전을 할 수 있을 것으로 봤다. 그는 방독마스크를 착용하고 천장 호이스트에 걸린 슬링벨트를 이용해 수지원료 탱크 내부로 들어갔다. 도르래 조작은 우진 씨에게 맡겼다. 불과 3분, 주열 씨는 탱크 안에서 손짓으로 꺼내달라는 신호를 보냈다. 상황은 심상치 않게 돌아가기 시작했다. 주열 씨가 슬링벨트를 제대로 잡지 못하고 탱크 속으로 미끄러져 들어갔다. 사이클로펜테인에서 발생한 유증기로 인해 산소농도가 감소했고, 이로 인해 근력이 저하된 탓이었다. 사이클로펜테인 본연의 중추신경독성 탓도 있었다. 이에 놀란 우진 씨와 종현 씨가 주열 씨를 끌어올리려 했지만, 주열 씨의 팔은 계속 미끄러지기만 했다. 보다 못한 종현 씨가 수지원료탱크 안으로 들어갔다. 신호줄도 없이, 보호구도 착용하지 않은 채였다. 금새 어지러움을 느꼈지만 이미 늦고 말았다. 밖으로 나오려던 종현 씨 역시 의식을 잃고 말았다.

사고 당시 탱크 내부
산소농도 추정치

산소농도 18%	산소농도 16%	산소농도 12%	산소농도 10%	산소농도 8%	산소농도 6%
안전한계이나 연속환기 필요	호흡, 맥박의 증가, 두통, 메스꺼움, 토할것 같음	어지럼증, 토할것 같음, 근력저하, 체중지지 불능으로 추락	안면창백, 의식불명, 구토	실신혼절, 7~8분 이내에 사망	순간에 혼절, 호흡정지, 경련, 6분 이상 이면 사망

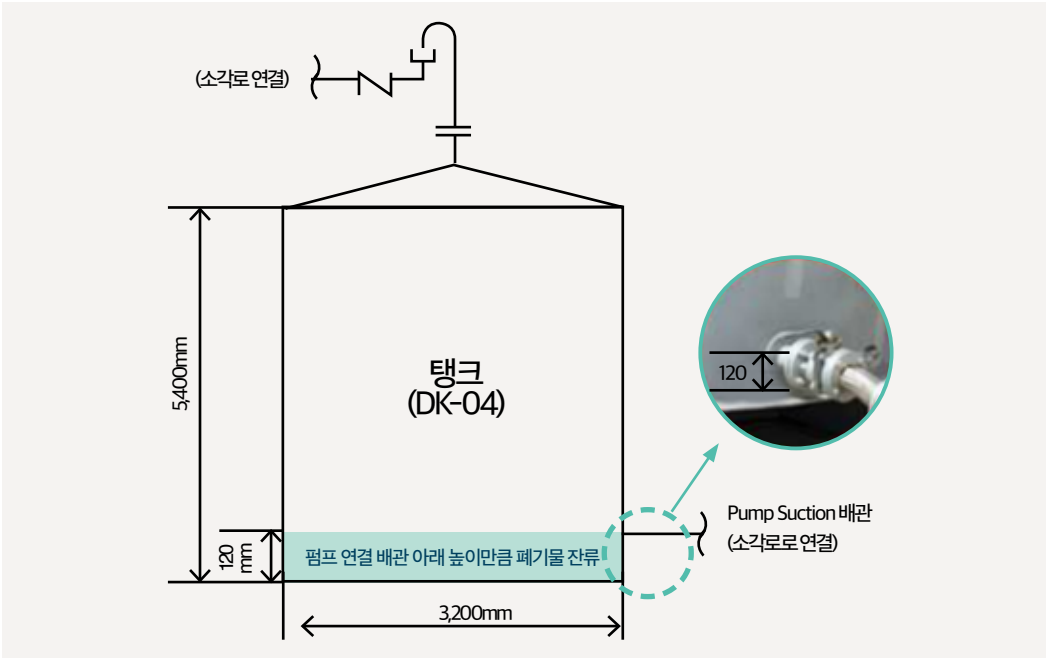
그런데 탱크 내에 남아 있던 잔류물은 어떤 것이었기에 폭발로 이어졌을까? L사는 2021년 10월, 탱크 사용을 중지하고, 저장 중이던 폐기물은 펌프를 이용해 소각로로 보냈다. 문제는 이 펌프와 연결된 배관이 탱크 바닥으로부터 12cm 정도 높이에 있어 잔류물이 남을 수밖에 없는 구조였다. 12cm라면 잔류물의 양이 얼마 되지 않을 것 같지만 탱크의 지름이 3m가 넘는 것을 계산한다면 탱크 속의 폐기물 양은 800L에 달한다. 하지만 L사는 이를 간과한 것이다

사고 당시 탱크 내 잔류 폐기물량
