## 재해원인조사 의견서

# 재해원인조사 의견서

| | 현 장 명 | C 우사 지붕 교체공사 | | | 현 장 | 전북 부안군 | | |

| 발생형태 | 떨어짐 | 기인물 | 채광창 |

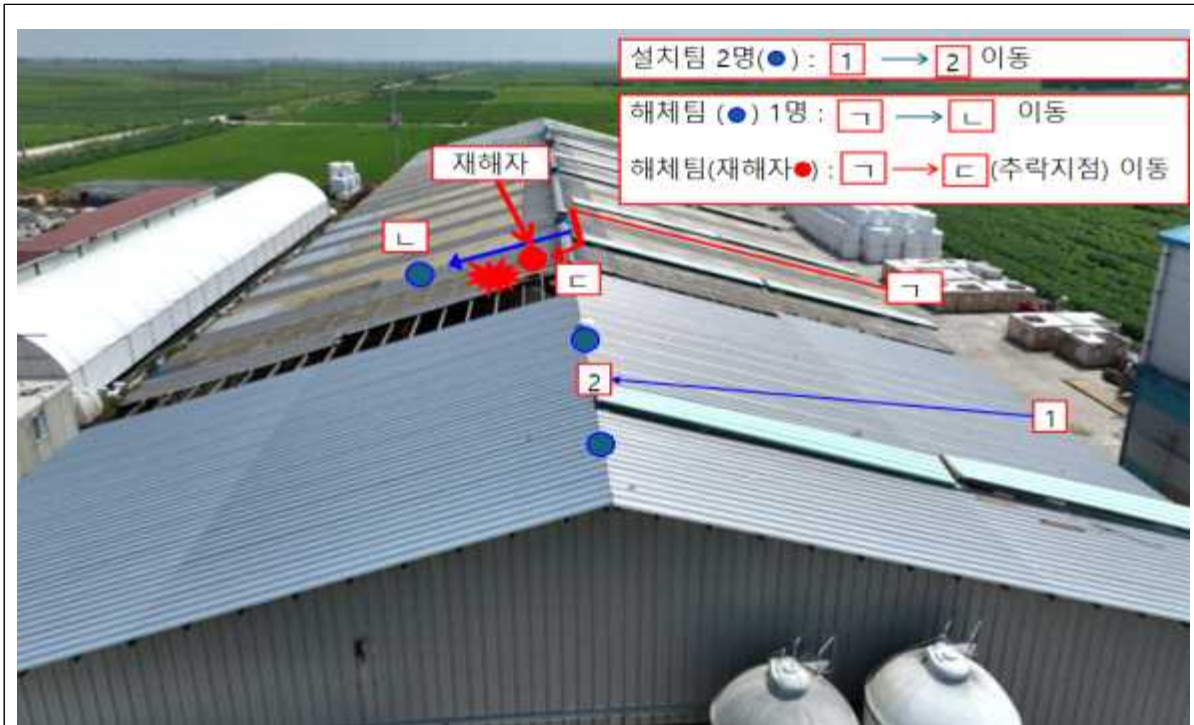
설치·해체작업자 이동동선 입면 (드론촬영)

- [15:00경] 동료작업자 D은 사다리를 이용하여 지붕에 올라간 후, 강판 해체 작업 구간으로 이동하여 그라인더 작업을 시작하였고,
- 그라인더 작업 구간에서 약 3~4m 떨어진 뒤쪽에서 B(사업주)과 E(작업자)는 강판 설치 작업을 계속 진행함.
  - 재해자는 지붕 상부에서 지붕재 해체 작업을 위해 용마루(경사지붕의 최상단) 부근에서 D가 있는 작업 장소로 약 3m 이동하던 중,
  - 기존의 노후된 채광창(선라이트)을 뚫아 채광창이 파손되면서 약 7.25m 아래로 추락, 병원으로 이송하였으나 재해당일 21:00경 사망한 재해임
