## 재해원인조사 의견서

한국 산업 안전 보건공단

| | 현장명 | 회의실 내부보수공사 | | 현장 | 제주 제주시 | | |

## 3. 재해발생 경위

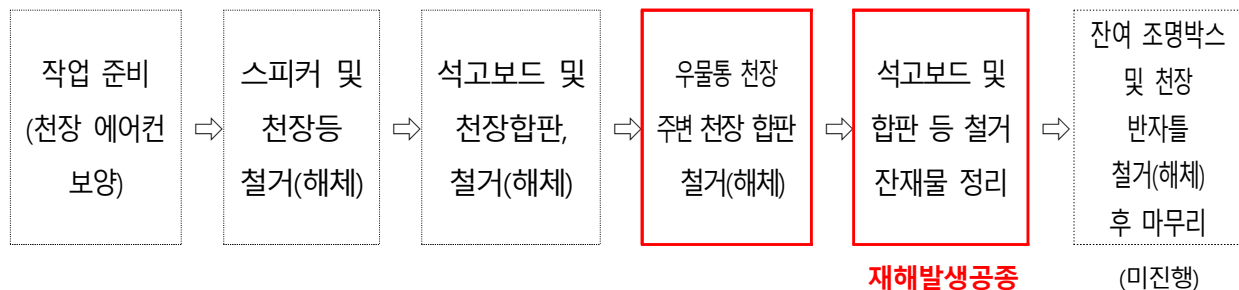
#### 2) 재해발생 공정

- 【07:30경~】 총 4명의 근로자( **탐건축** 대표, 재해자 및 동료작업자 2명)가 현장으로 출근하여 작업 전 TBM을 실시함.
- 【08:00경~】 천장에 설치된 에어컨 2대에 대한 보양작업, 스피커 및 천장등 철거(해체)작업을 마무리하고, 천장 석고보드 철거(해체)작업을 시작함.
- 【10:00경~10:20경】 천장에 취부된 석고보드 철거(해체) 후 휴식.
- 【10:30경~】 **탐건축** 대표 면담 내용에 의하면 휴식 후 **탐건축** 대표와 동료작업자 1명은 이동식비계 위에 올라가 향후 철거(해체) 작업을 위하여 천장 구조를 확인하는 중이었으며, 같은시간 재해자는 우물통 천장 하부에서 철거잔재물 정리작업을 하고 있었음. - 추정※
- 【10:35경~】 우물통 천장에 고정되어 있던 조명박스(가해물: 약 50kg 추정)가 불상의 이유로 탈락되어 떨어지며(H≈3m) 하부에 있던 재해자가 떨어지는 조명박스에 머리를 맞고 쓰러져 병원으로 이송·치료 중 **2024.08.14.(수) 사망함.**
