# 재해원인조사 의견서

한국 산업 안전 보건공단

| 원<br>도<br>급<br>사 | 회사명 | B 신축공사 | 주<br>소 | 본사 | 경북 포항시 | 전화번호 | |

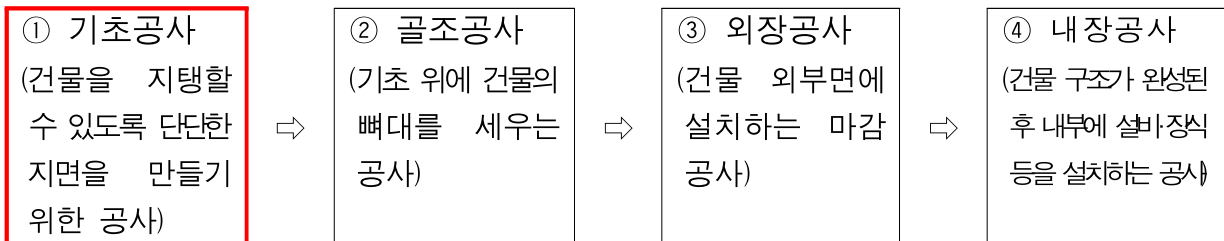
- 단독주택 공사 순서(5단계)

(재해 발생)

- 재해가 발생한 기초공사는 건물의 하중을 지반에 안전하게 전달시켜 지탱할 수 있도록 지면을 단단하게 만드는 공사로, 경계를 표시하고 지반 평탄화 및 잡석을 포설하여 버림 콘크리트\*를 타설하는 작업을 진행하였음

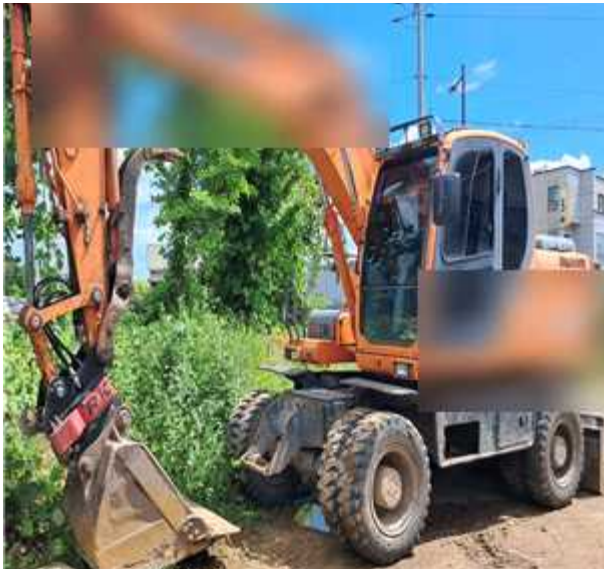
- 기인물인 굴착기는 사진과 같으며, 타이어식 굴착기로 4측면에 타이어가 2개씩 장착되어 있는 모델임

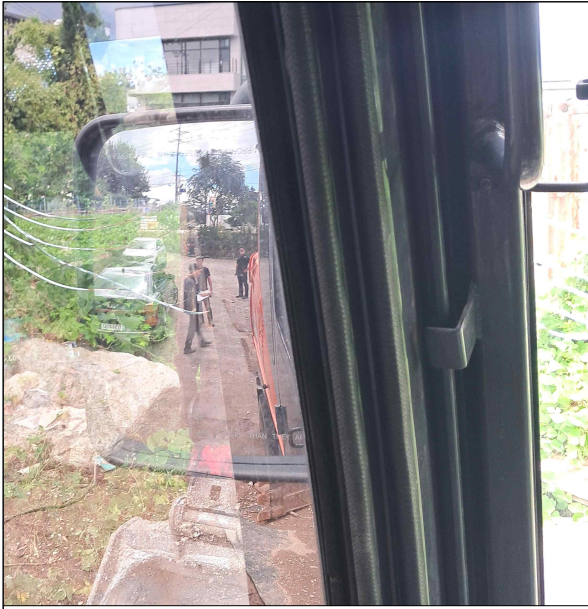
[사진 6] 운전석 좌측 후사경

- (후사경) [사진 6, 7]과 같이 운전석 양측면에 정상적으로 부착되어 있음

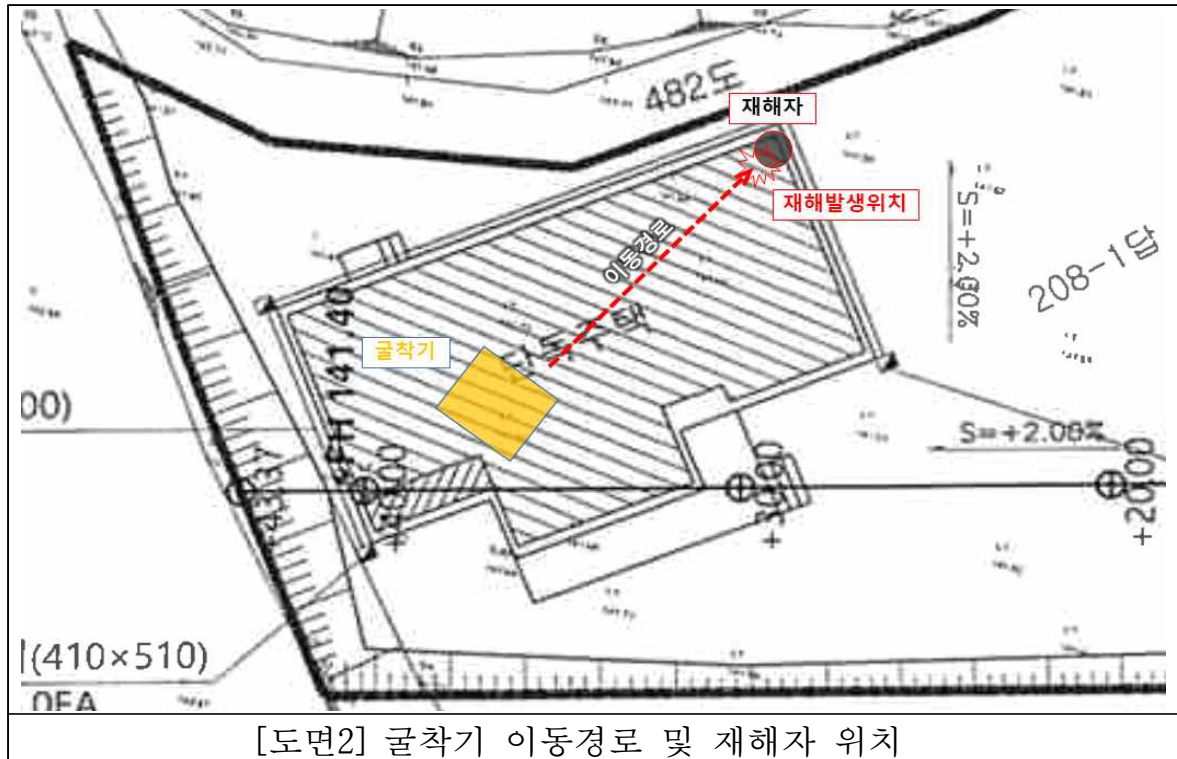
- 굴착기가 골재 포설 작업을 위해 후진으로 이동 시 경로 내 출입을 금지하는 조치나 유도자를 배치하지 않았음
- (굴착기 운행상태) 블레이드를 기준으로 굴착기 운전석 방향에 따라 전·후진 기어를 넣었을 경우 이동방향을 [그림]과 같이 4가지로 나누어 보았을 때 재해당시 굴착기의 운행상태는 (경우3)과 같음

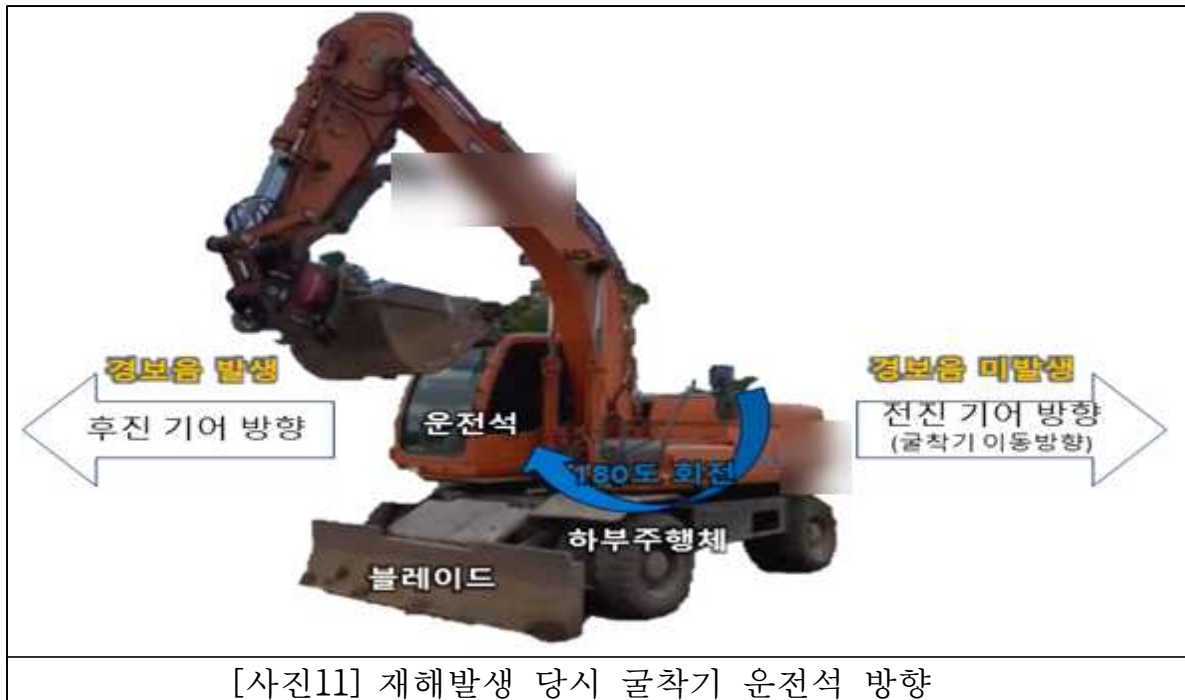
- 해당 굴착기는 ‘후진 기어’를 넣으면 경보음이 발생하는 장치가 설치되어 있으나 [그림]의 (경우3)과 같이 ‘전진 기어’를 넣은 상태에서 이동하였음

- 이로 인해 운전원 기준으로는 후진 상태로 이동하였음에도 불구하고 전진 기어 상태로 운행하였으므로, 운전석에 별도로 설치된 경보음 발생 스위치[사진12]를 작동하지 않으면 경보장치가 활성화되지 않음
- ※ 스위치를 눌러 활성화를 시키면 전진 기어상태에서도 경보음이 발생함
- 재해발생 당시 스위치는 미작동 상태로 작업을 진행하였음
