## 재해원인조사 의견서

한국 산업 안전 보건공단

# 재해조사 의견서

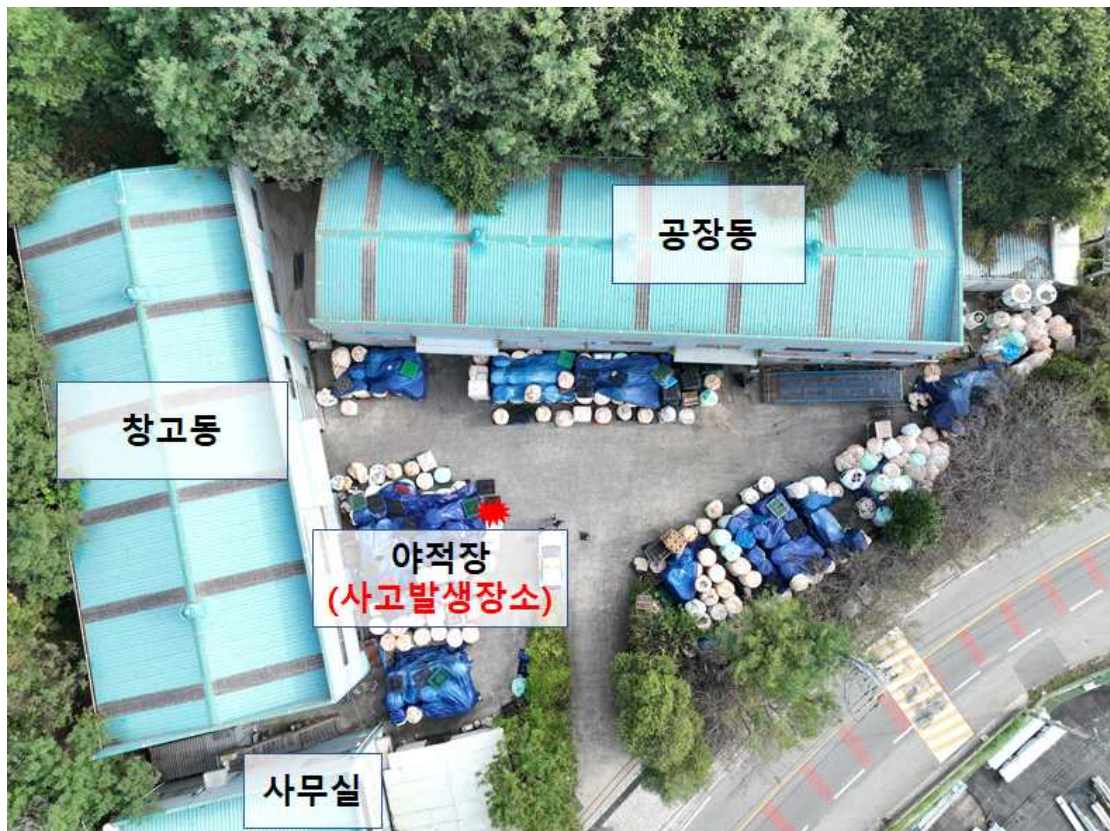
[사진 1] 사업장 전경

○ 문청무역은 경기도 화성시 소재한 사업장으로 폐플라스틱을 원료를 재 활용하여 플라스틱 재생품(PBT)\*를 제조하는 사업장임

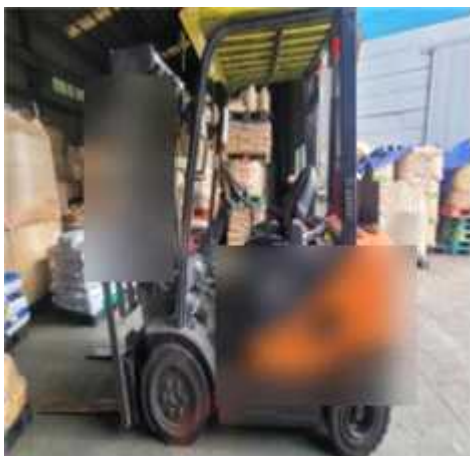
#### ■ 2.5톤 엔진 지게차 제원

○ 관련 설비: 엔진 지게차 (2.5톤)

- 차량등록번호 :
- 차종/형식 : 지게차/
- 제작사/제작연도 : /2015
- 차대번호 :
- 차량 소유자 : 대표자B
- 차량규격(길이x너비x높이) : 3,595 x 1,170 x 2,183(mm)
- 총중량 : 4,246 kg
- 정격하중 : 2,500 kg

- 현장 조사 당시, 톤백(2)의 옆 부분이 뜯기듯 손상되어 있던 것을 확인하였으며, 이는 지게차로 톤백(1)을 운반하는 작업을 하던 중, 지게차 또는 하부 팔레트 측면과 접촉하여 손상된 것으로 추정됨
