## 재해원인조사 의견서

한국 산업 안전 보건공단

| | 현장명 | 구라리 블라드 및<br>우레탄 교체 외 3개소 | | | 현장 | 대구광역시 달성군 | | |

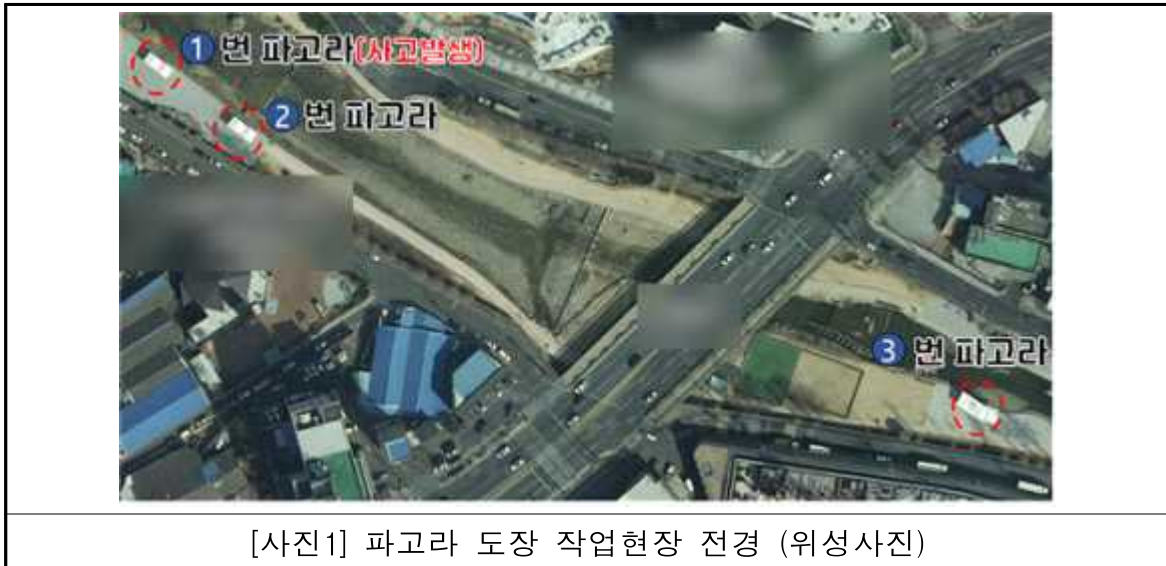
- (공사 개요) 당 현장은 에서 발주한 현장으로서, 막구조물 파고라(3개소) 도장작업 및 신발장 설치, 블라드 설치 및 우레탄 교체 등을 도급받아 수행하는 공사임.

- (공사 진행현황) 재해발생일은 공사 시작일로서, 막구조물 파고라 도장(3개소) 작업은 재해 당일 작업을 완료할 예정이었음.
