## 재해원인조사 의견서

한국 산업 안전 보건공단

| 발생형태 | 끼임 | 가해물 | 스키드 로더(Skid Loader) |

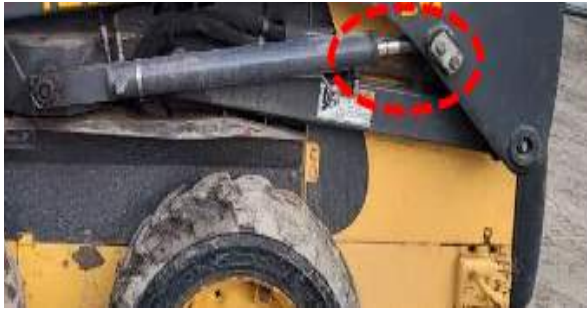
[사진4] (좌측) 올바르게 고정된  
로더 암 실린더의 예시 (참고용)

○ 좌측 및 우측 로더 암 실린더 고정 상태 확인

- 재해조사 당시 스키드 로더의 좌측과 우측 암과 실린더의 견고한 결속을 위해서는 암과 실린더를 고정하는 고정 핀, 고정 핀의 탈락을 예방하기 위한 플레이트 및 볼트가 견고히 부착되어 있어야하나,

- 좌측은 고정핀, 플레이트 및 볼트가 체결된 상태였으나 플레이트가 파손된 상태였으며 우측은 고정핀, 플레이트 및 볼트가 탈락되어 실린더가 로더 암으로부터 이탈한 상태였음.
